Deslizamiento en San Juan del Grijalva, Chiapas

Paul Garnica, Eduardo Rojas & René S. Mora
Instituto Mexicano del Transporte, Universidad Autónoma de Querétaro & Universidad Autónoma de Tabasco, México

El día 4 de noviembre del 2007, en la comunidad de San Juan del Grijalva, Chiapas, ocurrió un deslizamiento de terreno, que generó un alud de suelo de aproximadamente 5 millones de metros cúbicos. Varias personas murieron, inundando y destruyendo viviendas de la localidad y obstruyendo el cauce pluvial. En este trabajo se presenta los resultados de una investigación llevada a cabo para intentar explicar las causas de ese desastre y tratar de generar indicadores que permitan prevenir otros más en el futuro.

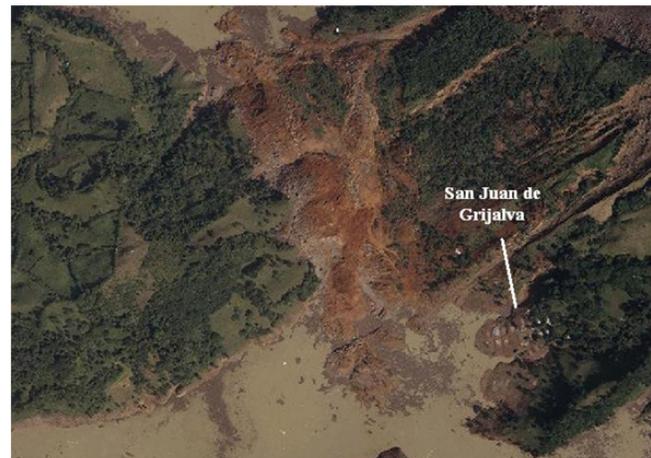
El día domingo 04 de noviembre a las 20:32 horas, en la comunidad San Juan del Grijalva, 2^a Sección, de Ostucán, ocurrió un deslizamiento de terreno, que generó un alud de suelo de aproximadamente 170 mil toneladas, las cuales al precipitarse sobre el cauce del río Grijalva, provocaron una ola de aproximadamente 50 metros de altura y 5 kilómetros de extensión, matando a por lo menos 10 personas, inundando y destruyendo viviendas en la localidad y obstruyendo el cauce pluvial (Figura 1).

Figura 1. Imagen del deslizamiento de San Juan del Grijalva, México, ocurrido en el 2007

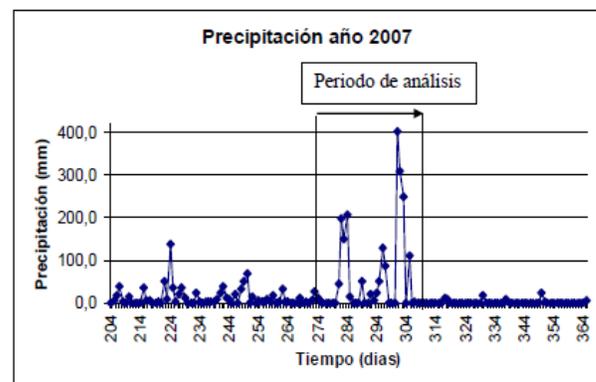
En efecto, todo el mes de octubre de ese año había estado lloviendo en forma excepcional. Los registros mostraban (Fig. 2) que en los días del 28 de octubre al 1 de noviembre se acumularon 1073 mm de lluvia. En los días siguientes prácticamente dejó de llover y se acabó de tajo la temporada de lluvias.

Figura 2. Registro de precipitaciones en el período de análisis.

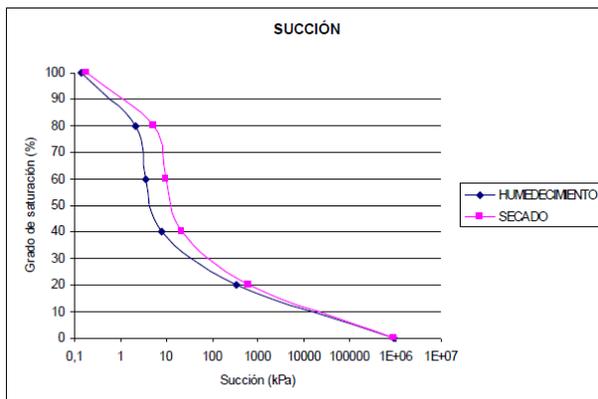
Como la conductividad hidráulica en un suelo no saturado no es una constante, sino que es una función de la succión, es necesario determinar la relación entre succión y grado de saturación. A esta relación entre succión y grado de saturación se le denomina curva característica y se determino con el método del papel filtro (ASTM D5298), como se puede apreciar en la Figura 3. De esta curva se puede obtener la conductividad hidráulica del material en función de la succión.

Figura 3. Curva característica del suelo en rama húmeda y rama seca.

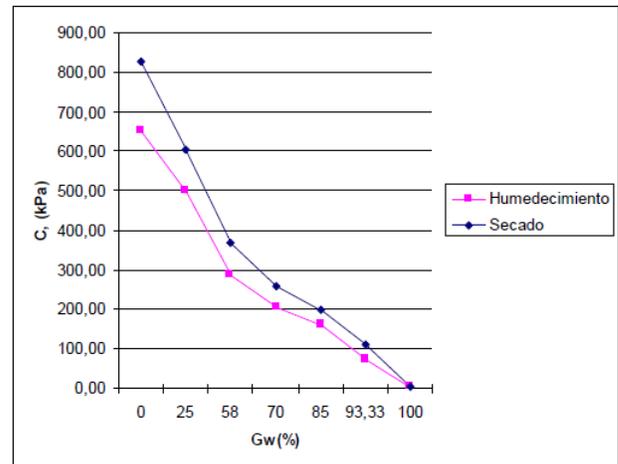
De la misma manera, se realizaron ensayos triaxiales consolidados-drenados a diferentes grados de saturación y con un confinante de 147.10 kPa. Los diferentes grados de saturación se obtuvieron partiendo tanto de un estado totalmente seco, con un proceso de humedecimiento, y también partiendo de un estado saturado, con un proceso de secado. Tomando como constante el ángulo de fricción interna del suelo (ϕ) obtenido en el ensaye triaxial saturado y con la ayuda los círculos de Mohr para diferentes grados de saturación, se determinó el valor correspondiente de la cohesión para cada grado de saturación. Esta relación se presenta en la Figura 4.

Figura 4. Relación de la cohesión con el grado de saturación.

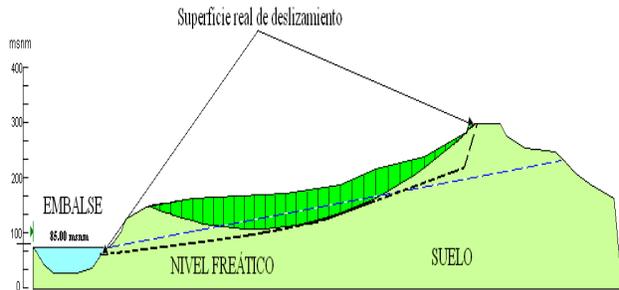
saturación, se utilizaba el valor de cohesión conveniente mientras el ángulo de fricción interna se mantuvo constante. Para el caso en que se alcanza un factor de seguridad unitario (Figura 5), la superficie de falla prácticamente coincide con la superficie de falla real reportada en campo.

Figura 5. Mecanismo de falla en un análisis de estabilidad de equilibrio límite para un factor de seguridad unitario.

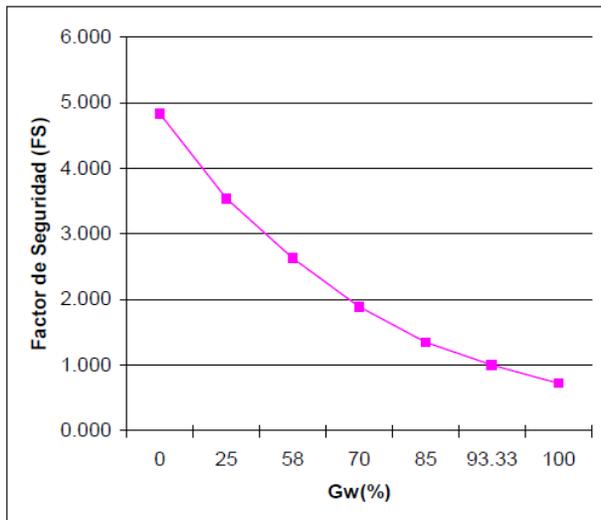
Los resultados permitieron realizar las graficas que relacionan al factor de seguridad con el grado de saturación (Figura 6).

Figura 6. Relación el factor de seguridad y grado de saturación.

Al inicio del mes de octubre, la masa de suelo poseía un grado de saturación estimado en el 75%, aproximadamente. Para este grado de saturación, el factor de seguridad contra deslizamiento, con las metodologías de equilibrio límite, era del orden de 1.4. Las condiciones eran estables.

Los resultados numéricos mostraban para esas fechas que casi la totalidad de la masa de suelo tenía grados de saturación cercanos al 90%, y los factores de seguridad ante deslizamiento ya rondaban valores de 1.1

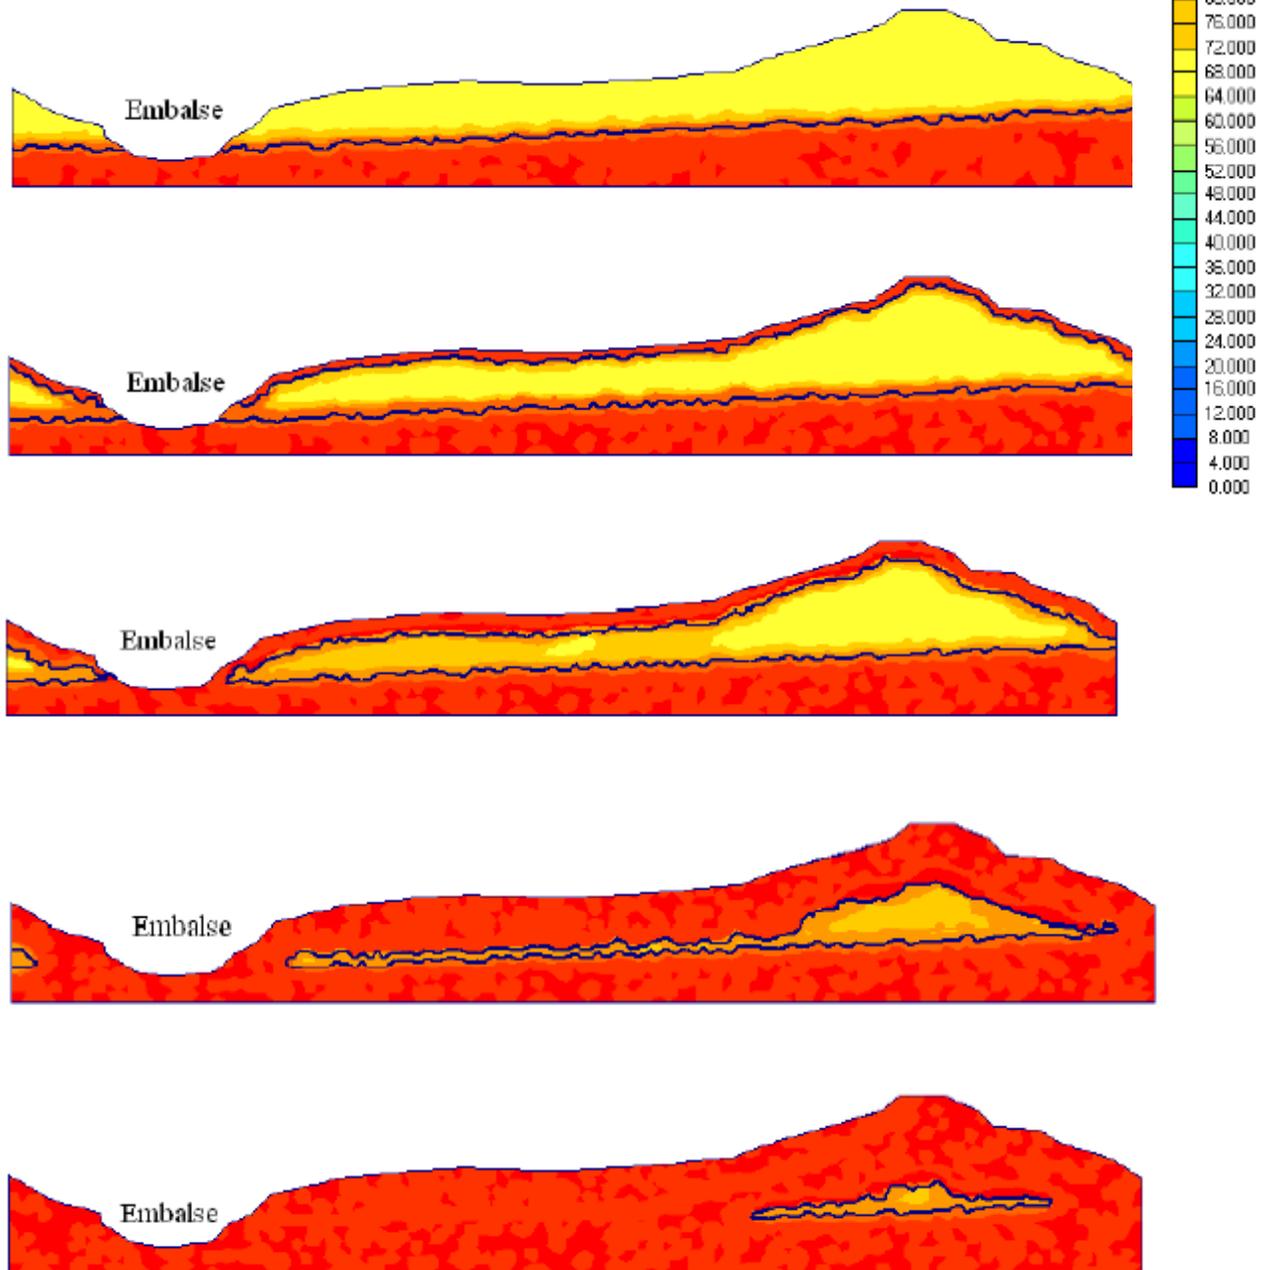
Con los datos de precipitación pluvial y utilizando un programa de cómputo de elementos finitos para simulación del flujo de agua en una masa de suelo no saturado, se pudo observar el mecanismo de movimiento del agua así como la profundidad de la infiltración (Figura 7). El grado de humedad que se usó para iniciar la simulación fue el que tenía el suelo al hacerse los muestreos.

Como se puede observar, para el día en que se registró la falla del talud (4 de noviembre) el suelo

prácticamente se encuentra saturado, producto de las precipitaciones extremas que se registraron los últimos tres días de octubre y el primero de noviembre. Se confirma que la superficie de falla analizada para un factor de seguridad unitario corresponde con la zona saturada en el análisis de flujo para el día en que ocurrió el deslizamiento. De esta manera, los análisis de estabilidad y de flujo validan el volumen deslizado que alcanzó la cifra de 5 millones de metros cúbicos y una longitud de 320m, además de que las superficies de falla teórica y del sitio coinciden.

Figura 7. Resultados de la simulación del flujo de agua en la masa de suelo del talud en análisis.
