Deslizamiento de un talud en el poniente de la ciudad de México

Walter Paniagua-Zavala
PILOTEC, México

In the West zone of Mexico City, a housing project is under construction. During the excavation process, a landslide was presented, after a heavy rain, implying delays in the job site, and interruption of vehicle circulation in the Mexico-Toluca lateral highway. This paper includes the available geotechnical information, the stabilization project, and analysis of possible slide causes, as well as recommendations to monitor the job and continue with construction.

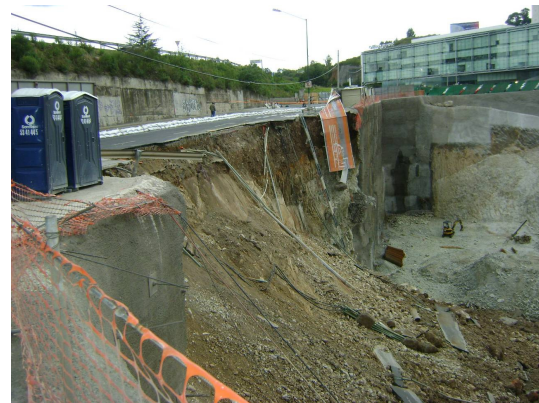
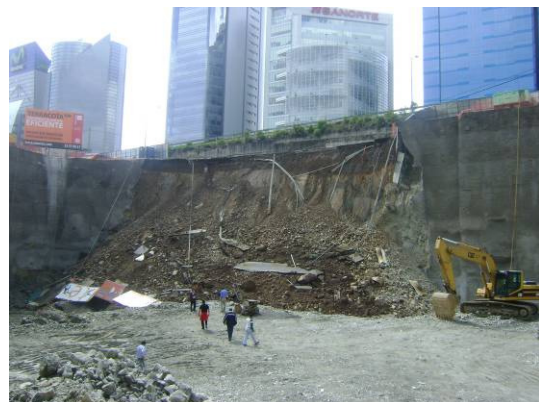
El deslizamiento ocurrió en la colindancia con la calle Prolongación Reforma, y como consecuencia del mismo, se vio interrumpida la circulación vehicular en esa vialidad, Fig 2.

Figura 2, Vistas exterior e interior del deslizamiento.

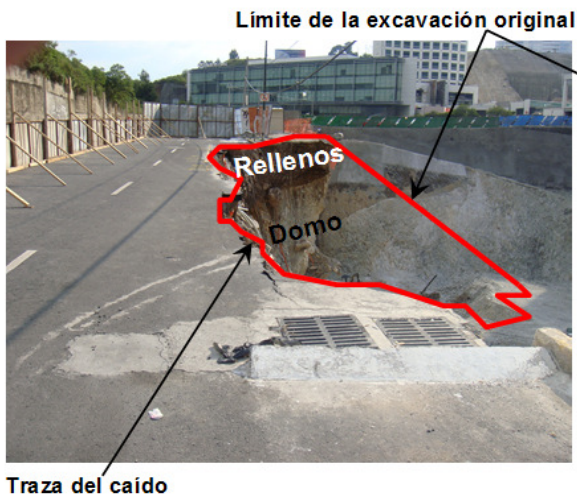
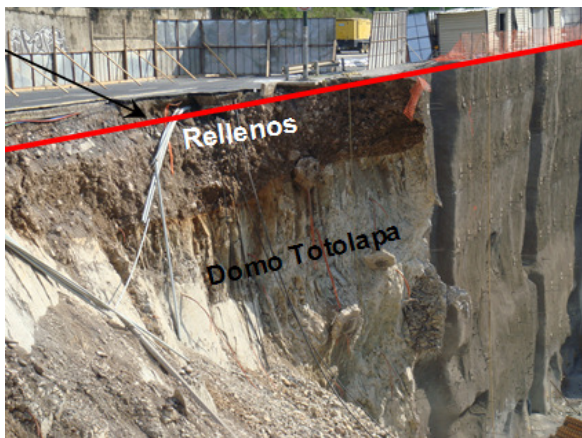
Traza del caído

En este contexto y atendiendo a la evidencia fotográfica, pareciera ser que el Domo Totolapa queda por detrás de la traza de la falla, es decir, existía material enfrente del domo, subyaciendo a los rellenos, que se cayó, pudiendo ser la misma roca fracturada o algún otro tipo de material. Lo anterior indica que el caído se presentó tanto en los rellenos superficiales como en material subyacente (Fig. 6).

Figura 6. Vistas de la traza del caído.

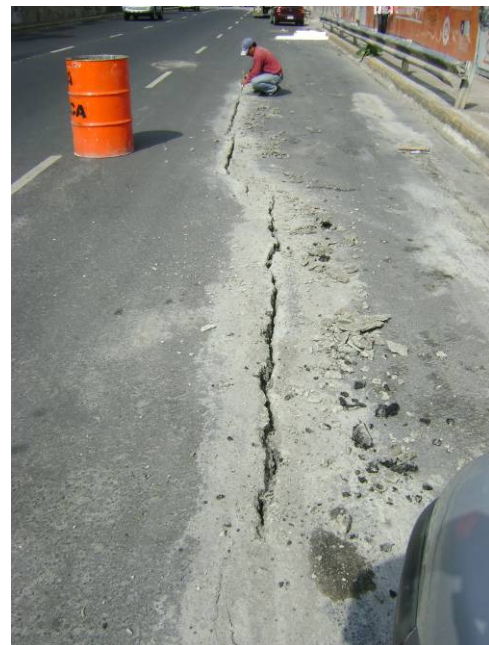
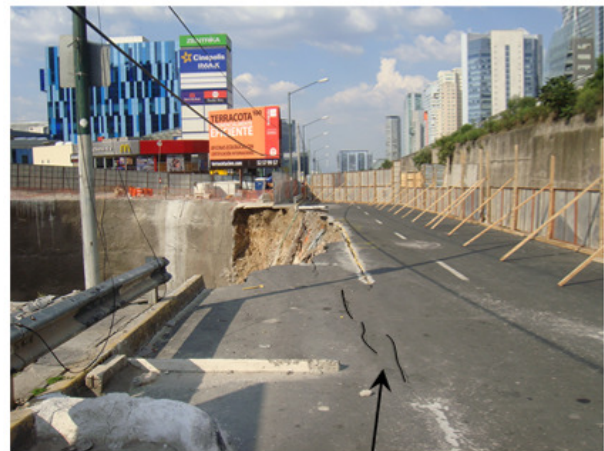
Agrietamiento incipiente

Figura 7. Vistas de la grieta calafateada de génesis anterior al caído.

De acuerdo con la información proporcionada, la grieta que se generó días antes del caído, corresponde al límite de la traza del mismo (Fig. 7), lo que indicaba que desde entonces se tenían indicios de inestabilidades importantes en la zona.

Debido a lo anterior, se debe considerar que si ya se presentó un deslizamiento importante, puede volver a presentarse otro en una zona diferente, o incluso en una zona aledaña, como lo muestra el agrietamiento reciente de la Fig. 7.

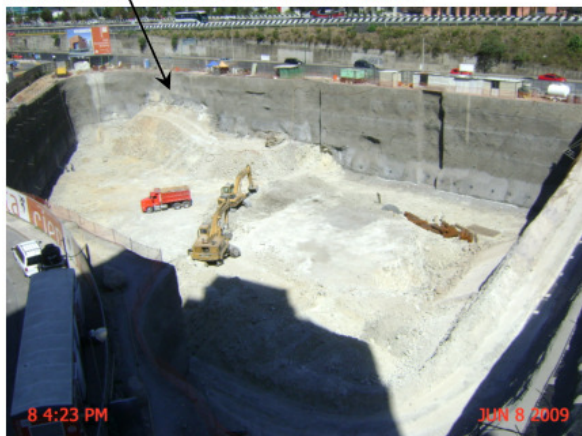
Superficie de concreto lanzado irregular

Las fotografías, muestran evidencias de que, en la zona del caído, se tuvieron problemas durante el proceso mismo de excavación: las imágenes días antes del caído de esta zona, muestran un acabado muy irregular en el concreto lanzado; en las imágenes días después, son ya evidentes bolsas o caídos de material suelto al pie de la excavación (Fig. 8).

Figura 8. Vistas de las irregularidades y bolsas de caídos al pie de la excavación previas al deslizamiento general.

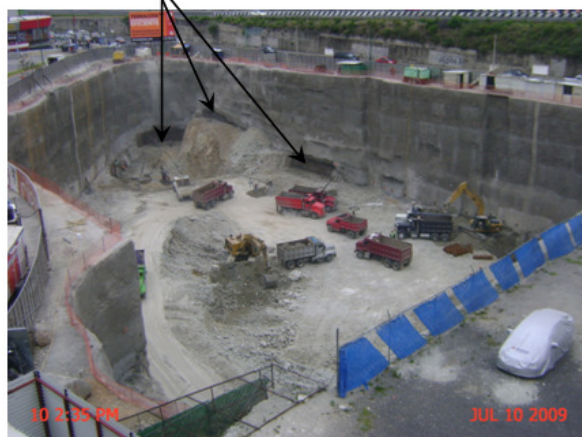
Bolsas o caídos de material suelto

Debe destacarse que en la esquina de la excavación, también se observa una bolsa o caído al pie (Fig. 8), sin

embargo, la traza de la falla general no abarca esta zona, quizás por estar favorecida debido a la geometría que en esta zona actúa a favor de la estabilidad.

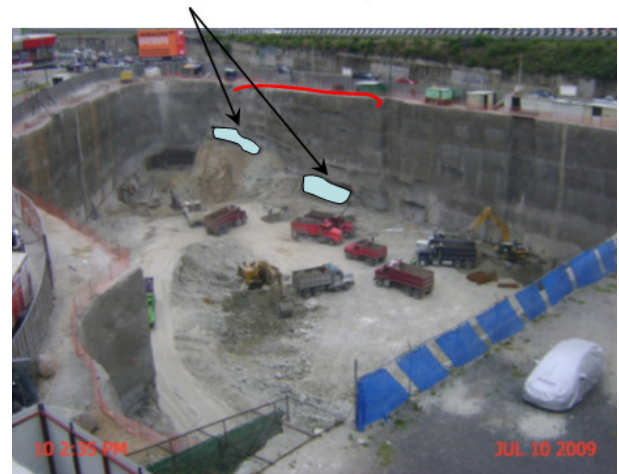
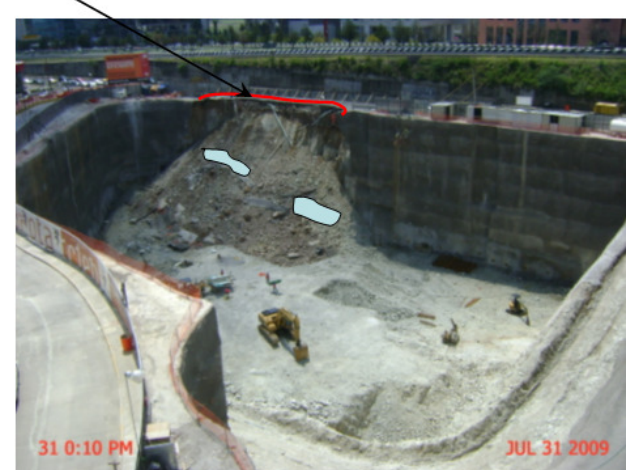
En este sentido, parece razonable pensar que el caído o deslizamiento fue una falla progresiva que se detonó por los dos caídos previos al pie de la excavación que quitaron apoyo a la roca muy fracturada (Fig. 9); eventualmente se pudo presentar el deslizamiento sobre una de las bolsas y posterior e inmediatamente después el aledaño. Lo anterior se confirma al observar la traza del deslizamiento mayor, que abarca precisamente la zona de los dos caídos previos al pie de la excavación.

Bolsas o caídos de material suelto previos

Zona de falla

Figura 9. Sobreposición de las bolsas o caídos previos sobre el deslizamiento general.

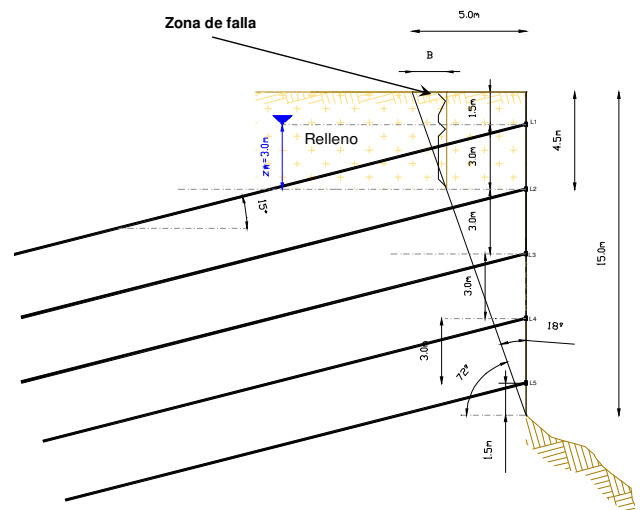
Para el retro-análisis, se empleó la geometría de una sección que pasa por el centro del deslizamiento, que se levantó topográficamente en la zona de la inestabilidad. En la geometría de la cuña se tomó en cuenta la altura de la excavación hasta la berma, la anchura de la cuña de falla, la profundidad del agrietamiento generado previamente a la ocurrencia de la inestabilidad, así como los niveles y fuerzas del anclaje. En la Fig. 11 se muestra un esquema con la geometría de la cuña analizada.

Figura 11. Geometría del caído y niveles de anclaje.

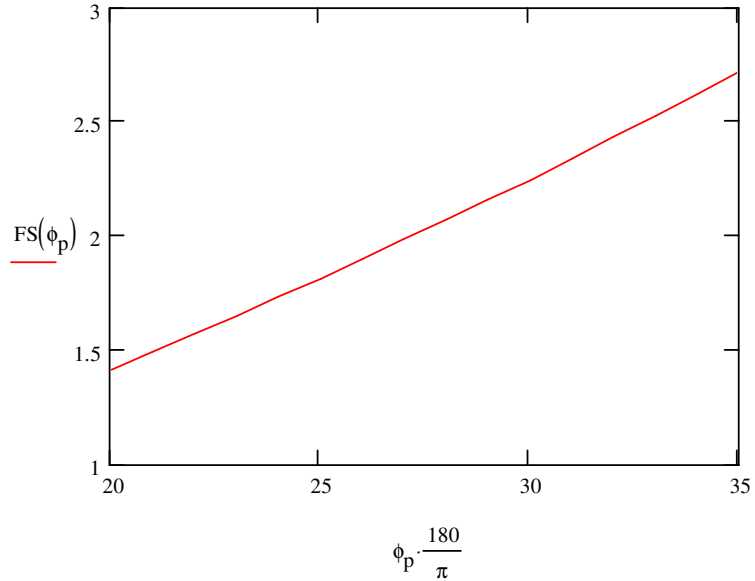
En este contexto, el primer análisis realizado consistió en conocer la variación del FS con respecto al ángulo de fricción interna en la superficie de falla, considerando la presencia de agua en la grieta con tirante de 3 m ($Z_w = 3.0\text{m}$) y las anclas con 40 t de tensión como se especificó en proyecto. Los resultados se muestran en la gráfica de la Fig. 12.

Se observa que aún para valores tan bajos como 20° de ángulo de fricción (superficie de falla lubricada con

arcilla y agua, por ejemplo) el factor de seguridad es mayor de 1.4, por lo que la falla no debió presentarse. Este análisis muestra que el valor del ángulo de fricción no es un factor que dominará la falla en forma preponderante, por lo que en los análisis sucesivos se empleó un ángulo de fricción igual a 30°.

Figura 12. Variación del FS con el ángulo de fricción en la superficie de falla (considerando el tirante de agua en la grieta $z_w = 3.0$ m)

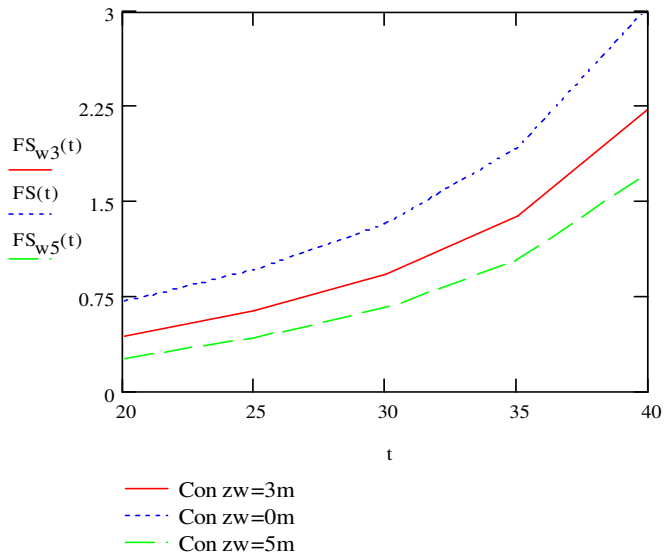
Figura 13. Variación del FS con la fuerza de anclaje y con el tirante de agua ($\phi=30^\circ$).

De los resultados, se observa que para la fuerza de anclaje de proyecto igual a 40 t, se tienen factores de seguridad que varían de 3 (condición sin agua) hasta 1.7 (condición con tirante de agua en la grieta de 5 m), es

decir, aún para la condición más crítica del tirante de agua igual a 5 m dentro de la grieta (el tirante de agua se acota hasta el espesor máximo de los rellenos) no se debería presentar la falla si el anclaje fuera de 40 t.

A partir de esa condición, si disminuye la fuerza de anclaje los factores de seguridad disminuyen rápidamente alcanzando valores inferiores a la unidad para las siguientes combinaciones:

- Anclaje de 35 t o menor y tirante de agua en la grieta de 5 m,
- Anclaje de 30 t o menor y tirante de agua en la grieta de 3 m o mayor,
- Anclaje de 25 t o menor, aún sin tirante de agua.

Se recomendó realizar unas pruebas de extracción en la zona cercana al deslizamiento para verificar la capacidad de las anclas.

Se sugirió la colocación de inclinómetros, para monitorear en forma más precisa los movimientos de los taludes.

Se recomendó continuar y concluir la construcción de la estructura prevista, cuando menos hasta el nivel de calle, para que ésta sirva como apuntalamiento definitivo a la excavación, y evitar inestabilidades futuras (Pilotec 2009).
