Desplome de un conjunto de edificios. El calvario de un propietario

Eduardo Rojas, Darío Hurtado, Alfredo Zepeda & María de la Luz Pérez
Universidad Autónoma de Querétaro, México

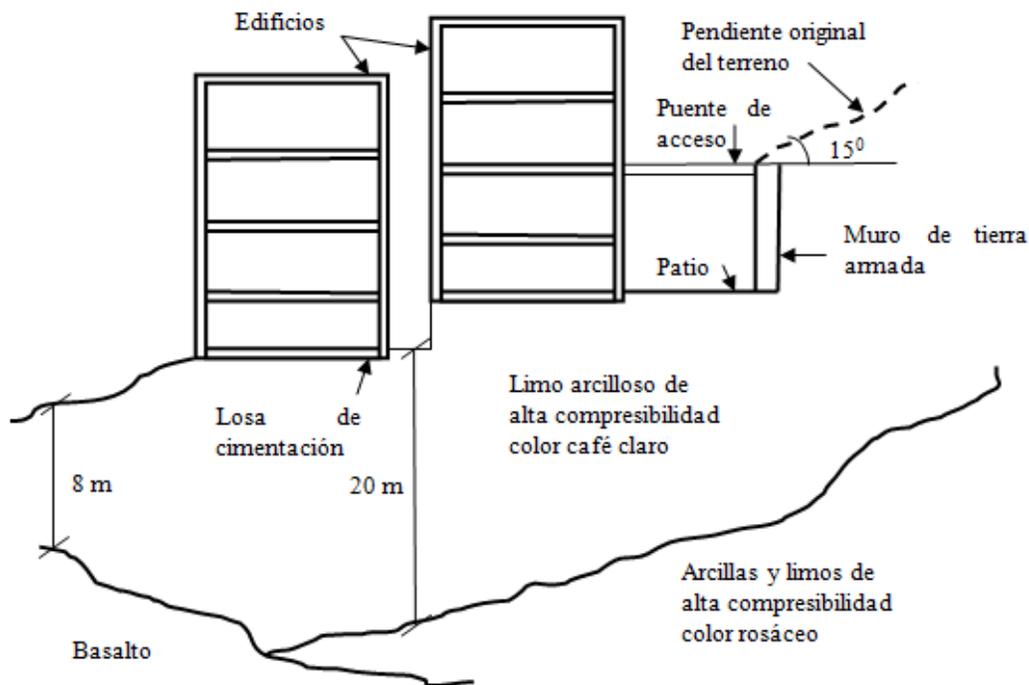
Figura 1. Corte del conjunto.

Cada edificio consta de planta baja y tres niveles. En cada planta se alojan dos departamentos. El acceso a los edificios es por medio de puentes que ligan a los muros de contención con el segundo nivel del edificio. En el relleno se aloja la zona del estacionamiento como muestra la Figura 1.

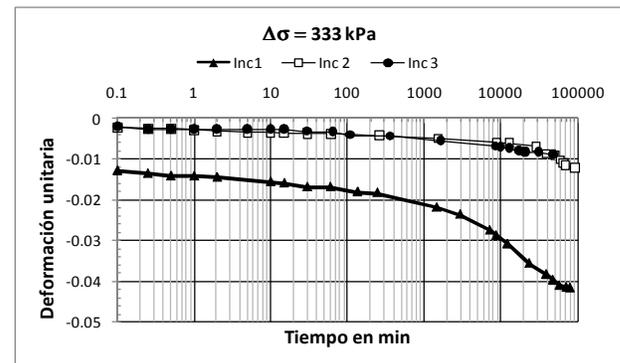
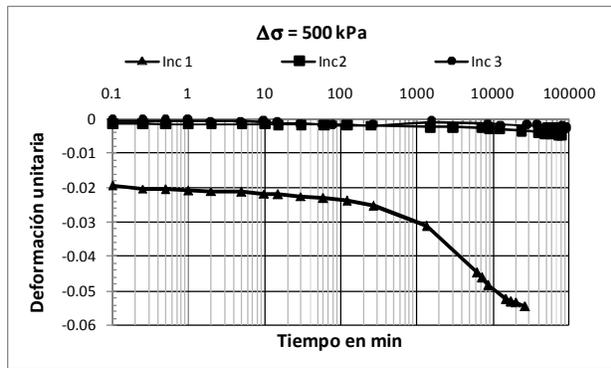
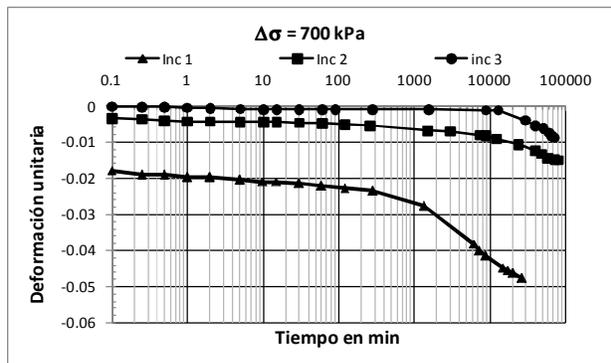
Figura 2. Ensayes de deformación con incrementos de carga de 333, 500 y 700 kPa.

La Figura 2 muestra el comportamiento de tres muestras de suelo obtenidas a una profundidad de 0.5 m durante estos ensayes. A cada muestra se le aplicaron tres incrementos iguales de carga. Los incrementos fueron de 333, 500 y 700 kPa. Inicialmente a cada muestra se le aplicó la carga de sitio del sondeo (80 kPa) ubicado a 0.5 m de profundidad dejando que la deformación se estabilizara. Posteriormente se aplicó el primer incremento de carga y se midió la deformación con el tiempo hasta observar la tendencia de la deformación a estabilizarse lo cual ocurría en un tiempo de aproximadamente dos meses. Alcanzada esa condición, se aplicaba el siguiente incremento de carga. Después del tercer incremento se procedió a rasgar el papel parafilm y se permitió la saturación del material por capilaridad. Este procedimiento de ensaye simula lo que puede ocurrir en el sitio. Es decir, primero se aplica la carga para llevar al suelo a su condición inicial en el campo, después se le aplican los incrementos de carga para simular la construcción de la estructura y finalmente se simula la saturación del suelo debido a una fuga de agua o lluvia intensa.

De acuerdo con estos ensayes, se encontró que la presión de expansión del material es de aproximadamente 13 t/m^2 la cual resulta superior al esfuerzo total que existe a esa profundidad por lo tanto, el suelo es capaz de levantar a los edificios.

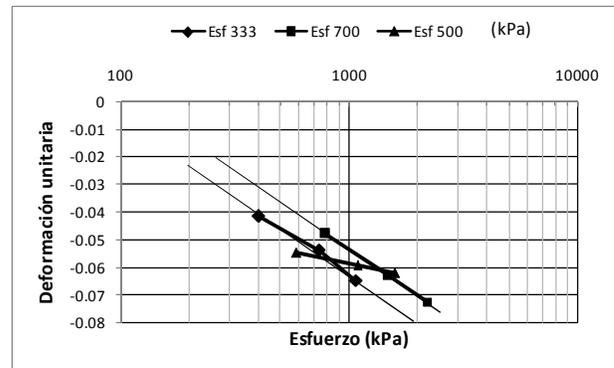
Figura 3. Ensayes de compresibilidad con tres incrementos de carga..

En ella se observa que las deformaciones que sufre el material ante las cargas aplicadas siguen una trayectoria lineal con el logaritmo del esfuerzo de la misma manera que ocurre con los suelos saturados. El índice de compresión representa la pendiente de esta línea y se puede obtener por medio de la ecuación de la recta obtenida para cada ensaye.

En la Figura 3 también se observa que las rectas para los incrementos de 333 y 700 kPa muestran la misma pendiente, mientras que para el ensaye con incrementos de 500 kPa la pendiente resulta inferior.

Se sabe que, en el caso de los suelos no saturados, la pendiente de esta recta es función de la succión a que está sometido el suelo, la cual depende de su grado de saturación (Alonso et al. 1990; Wheeler et al., 2003; Tamagnini, 2004). Entre más seco se encuentra un suelo, la pendiente de la recta de compresibilidad es menor mientras que entre mayor sea su humedad, su pendiente crece hasta alcanzar el valor del suelo saturado. De acuerdo con los datos experimentales, las muestras cargadas a 333 y 700 kPa tienen un grado de saturación muy similar de 40.5 y 40 % respectivamente, mientras que la que se cargó a 500 kPa muestra un grado de saturación del 37% por lo cual su compresibilidad es menor.
