Nuevo procedimiento de re-nivelación de edificios

Alberto S. Menache Varela & Jorge J. Alonso Romo
Grupo INGEOMEX, México

2011 Pan-Am CGS
Geotechnical Conference

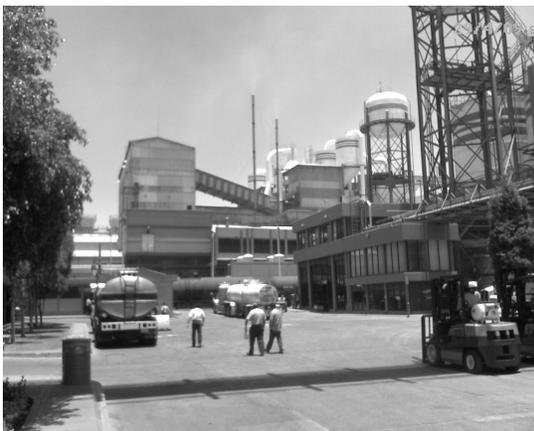
Con el transcurso de los años las estructuras vecinas se fueron hundiendo y el Edificio Central bajó con menor velocidad, generándose asentamientos diferenciales de importancia. La problemática se fue manifestando en los pisos de las plantas bajas y siguientes niveles, surgiendo problemas operativos y en las mismas instalaciones (tuberías de gas, ácido sulfúrico, sosa, etc.), lo que llevó a la necesidad de tener que pensar en la nivelación del Edificio Central, haciéndolo descender.

Figura 1. Al fondo, vista de la fachada sur del Edificio Central

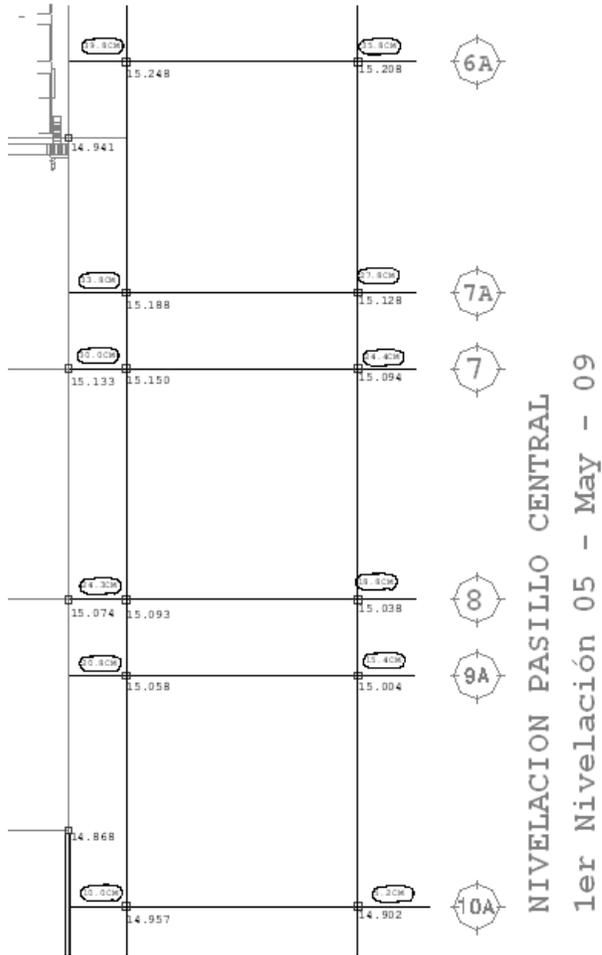
La nivelación topográfica mostró que el Edificio Central en el lado Norte requería de un corte de pilotes de 40cm y en el lado Sur de 10cm. Además se contaba con una inclinación lateral hacia el lado Oriente debido a la presencia de la banda transportadora principal de detergente en polvo que abarcaba los ejes 7 y 8 en H1.

Figura 2. Planta de Columnas por renivelar

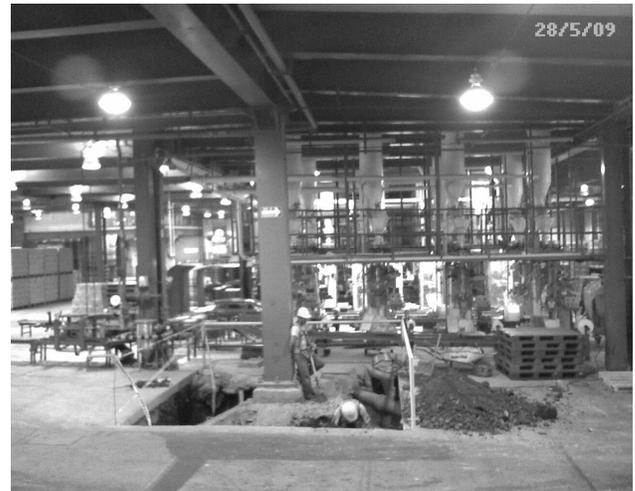
Figura 4. Excavación sobre las zapatas

Una vez terminada la nivelación inicial, se trazaron sobre los pisos los cuadros a excavar sobre y bajo las zapatas para descubrir los pilotes. El corte del piso de concreto armado se realizó con una sierra hidráulica debido a su versatilidad en la zona y a su rapidez.

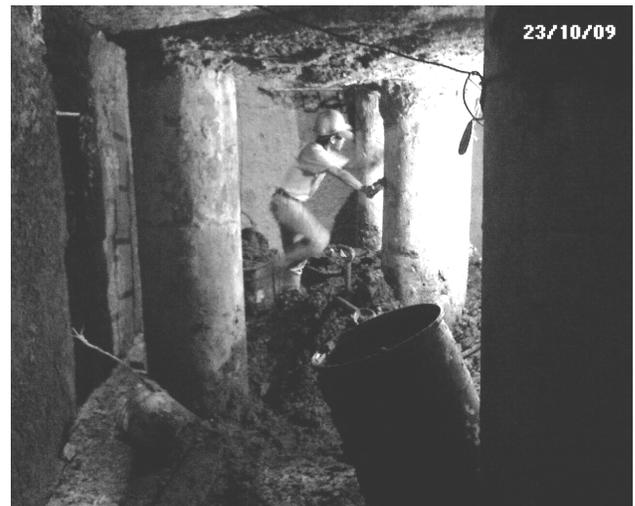
Figura 5. Excavación bajo las zapatas

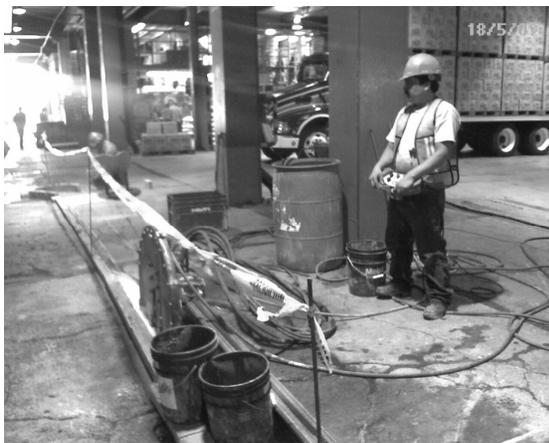
Figura 3. Corte con disco en pisos

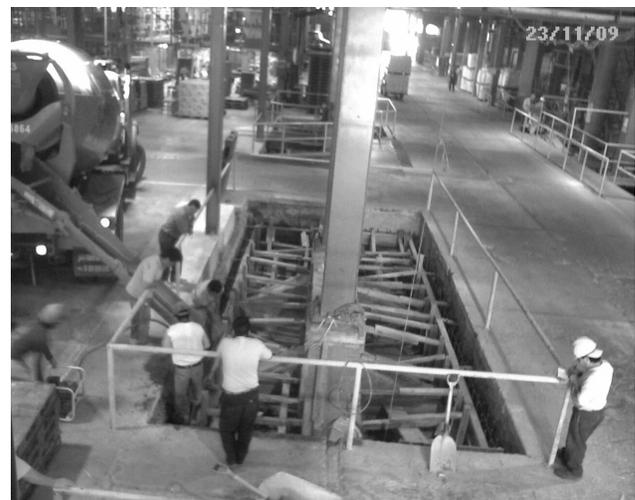
Figura 6. Proceso de construcción del cajón

Una vez terminadas las excavaciones se procedió a construir las cajas de concreto bajo las zapatas con el objeto de contener los empujes del suelo, dar seguridad al tránsito de vehículos pesados en superficie, y tener una zona de trabajo segura, limpia y ordenada para las maniobras de corte de pilotes y la operación de equipos hidráulicos bajo las zapatas.

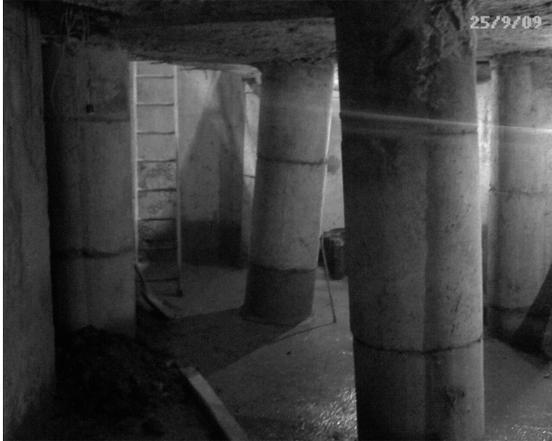
Figura 7. Vista bajo zapata tipo z-2 con el cajón terminado

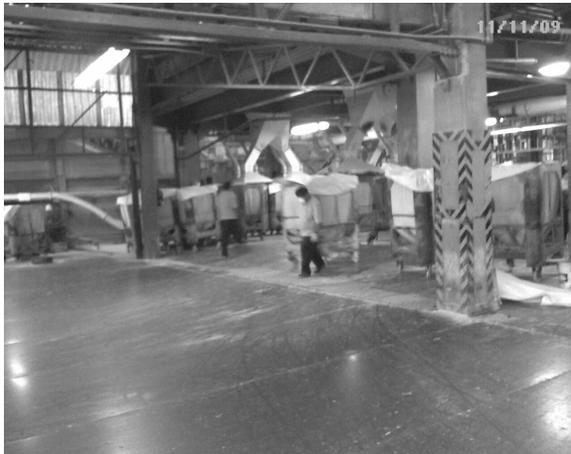
Figura 8. Conexión de Edificio Central en 1er nivel lado Poniente

Esta actividad fue imprescindible para liberar las uniones que existían entre los dos edificios adyacentes al Edificio Central, que a su vez comparten determinados equipos, tuberías y bandas transportadoras.

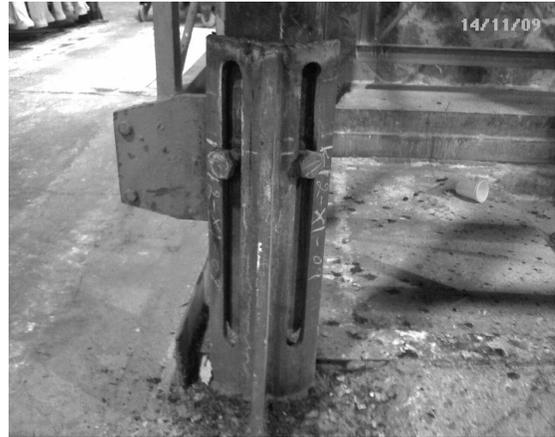
Figura 9. Desligue de elevador del Pasillo Central

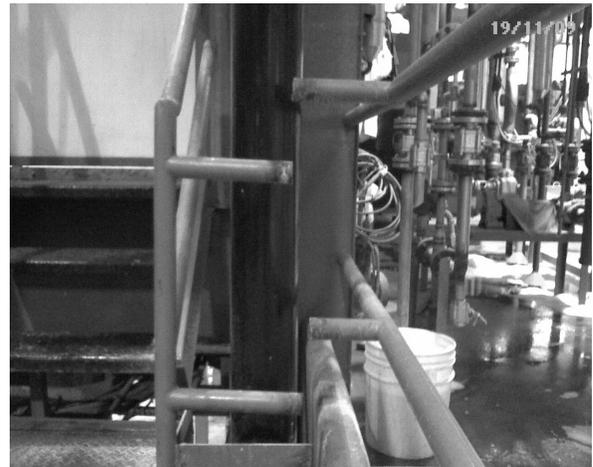
Figura 10. Desligue de Pasillo Central primer nivel lado Oriente

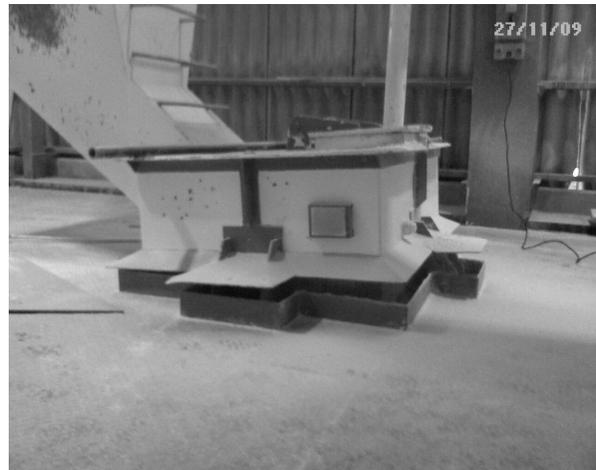
Figura 11. Zona de descarga de Silos de Detergente en polvo se aprecia el asentamiento generado durante un ciclo de nivelación

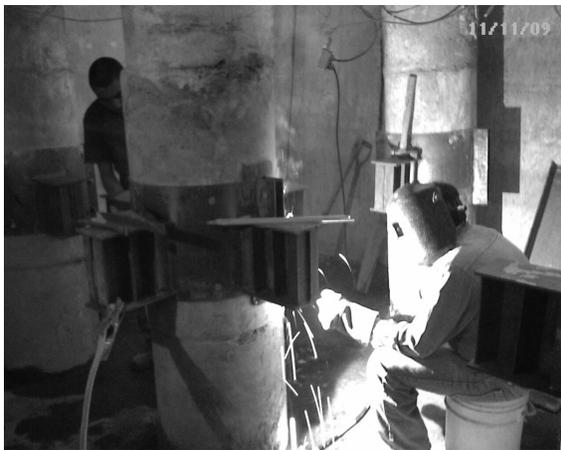
Figura 12. Montaje de anillos y ménsulas en pilotes, por debajo de la zona de pilote a cortar.

La estructuración empleada consistió en cinturones metálicos que abrazaban a cada pilote y quedaban empotrados al mismo, de donde se soldaban ménsulas cortas con la función de recibir posteriormente a las vigas largas donde finalmente se alojarían los gatos hidráulicos.

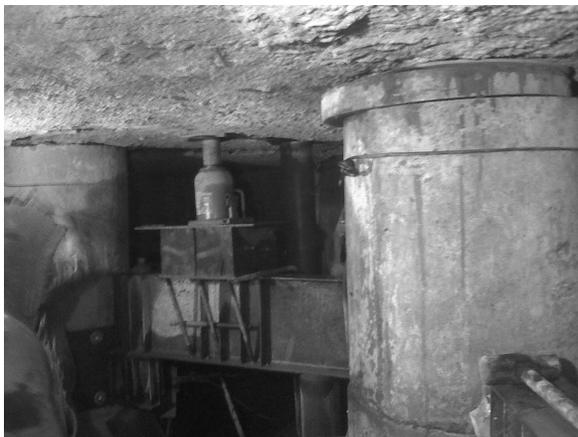
Figura 13. Se aprecia las vigas de acero soportando las cargas del edificio a través de los gatos hidráulicos

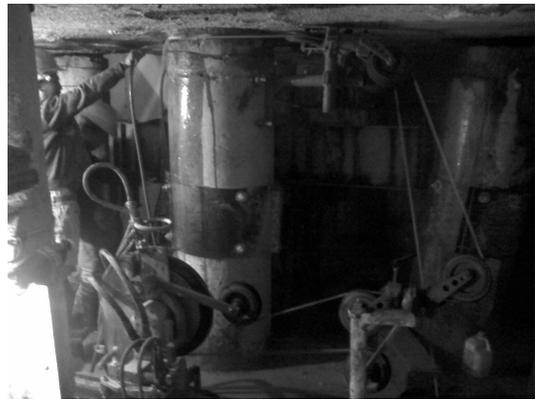
Figura 14. Se muestra el proceso de corte de pilotes bajo las zapatas de cimentación

pocos minutos. Así se procedió al corte de las cabezas de los pilotes. La nivelación se planeó de la siguiente forma: Se retirarían rebanadas de 10cm de espesor por cada etapa cuidando que el diferencial entre columnas, en las dos direcciones, no sobrepasará el límite permisible y estratégicamente se iniciaron de norte a sur debido a que a las magnitudes conciliadas fueron de de 40 cm en el marco Norte en eje 6A y 10cm para el marco Sur 10cm eje 10A.

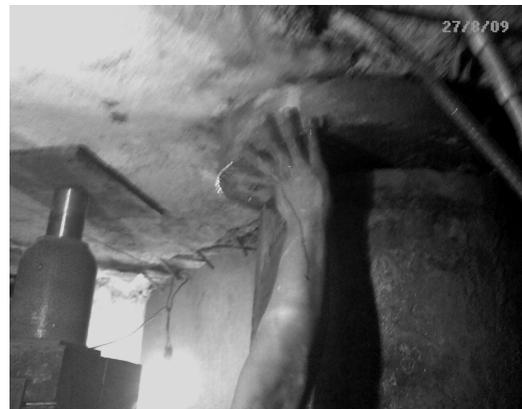
Figura 15. En esta imagen se aprecia la extracción del segmento de pilote cortado

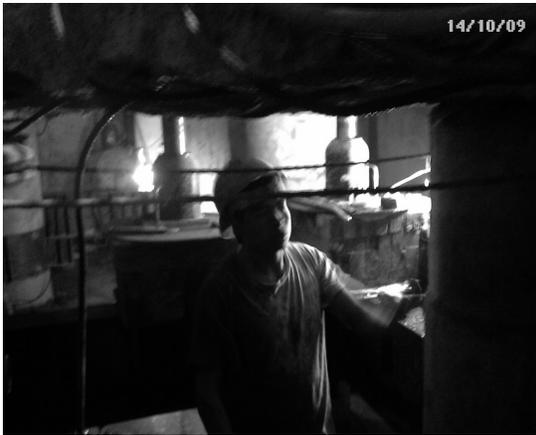
Figura 16. Ejecución de corte de pilotes en zapatas tipo Z-1

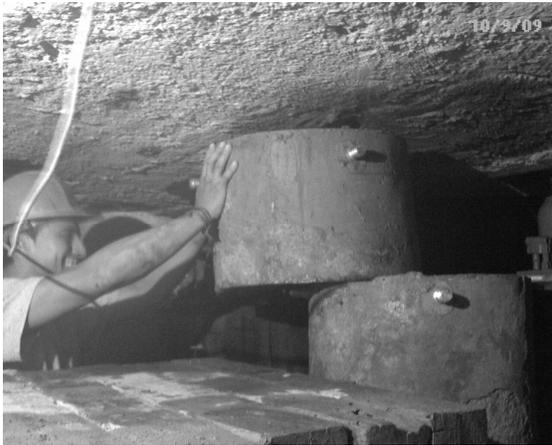
Figura 17. Extracción de un segmento de pilote en zapatas tipo Z-1. Obsérvese como no hay daño en las piezas y una sola persona la puede mover.

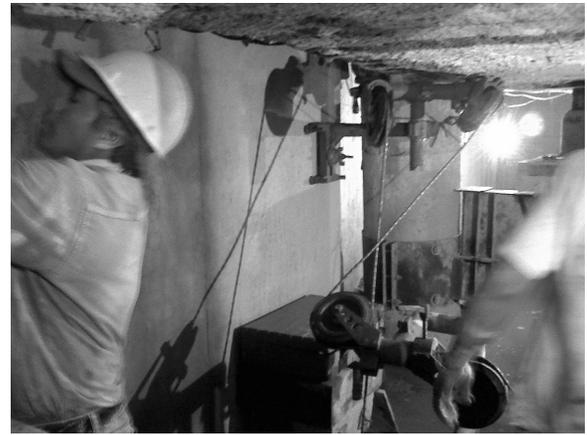
Figura 19. Trabajos de corte en pilotes en zapata tipo Z-3

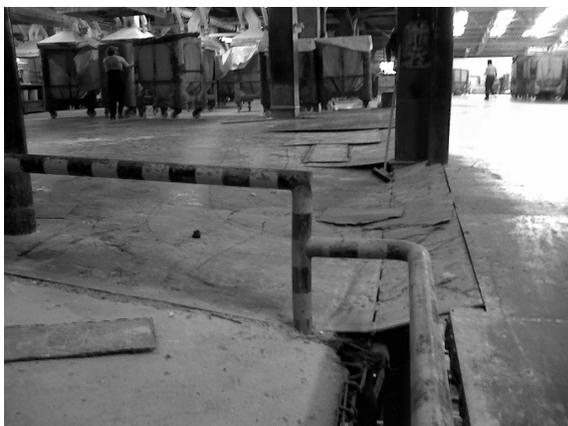
Figura 20. Se aprecia como los pisos del primer nivel se renivelaban .

Una vez definida la secuencia de cortes se procedió a bajar el edificio por ejes, primero en sentido poniente-orientado y después de norte a sur, siempre llevando un control minucioso de los desplazamientos ayudados de un nivel Laser. Cabe mencionar que aunque el corte de un pilote haya sido mayor a 10 cm, cada movimiento nunca fue superior a 2.50 cm por vez. Una vez verificado que todo iba de acuerdo a lo planeado se seguía bajando y en una misma maniobra se llevaban a bajar hasta 10 cm. Como actividad previa al descenso se pasaba un nivel dentro del cajón de concreto para referenciar los cilindros de todos los gatos hidráulicos de la zapata y así llevar un control preciso de lo que iba descendiendo el edificio. Se contaba con referencias las cuales acusaban el asentamiento planeado. Todos los gatos hidráulicos de una misma zapata se movían al unísono.

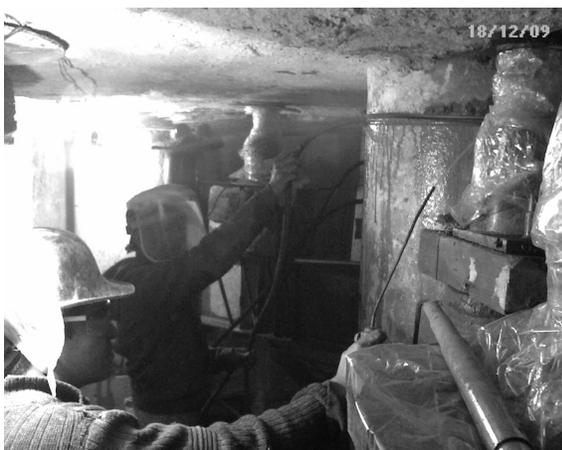
Figura 21. Nuevamente se pueden apreciar los trabajos de corte muy preciso bajo zapatas.

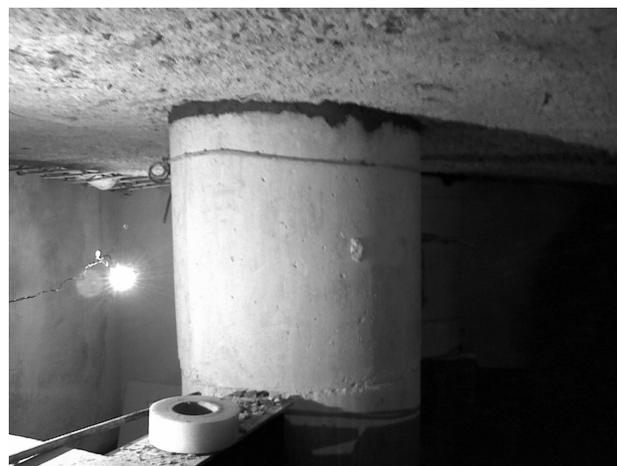
Figura 22. Se muestra la colocación del grout sobre la superficie superior del pilote para recibir nuevamente a la zapata de cimentación.

La secuencia fue la siguiente: En el último corte del pilote se colocó una capa de grout antes de hacer descender la estructura para asegurar su contacto y con ello la transmisión de las fuerzas de compresión. Para tomar las tensiones aprovecharon los anillos metálicos colocados en todos los pilotes para recibir unas grapas de acero que abrazaban las contratraves de cimentación

de las zapatas y que quedaron unidas mediante un sistema de tornillería.
