# Resultados del sistema de instrumentación geotécnica de la zona inestable en la margen izquierda de la presa La Yesca

Erick Torres Bonilla & Graciela Pérez García  
GEIC, Comisión Federal de Electricidad, México

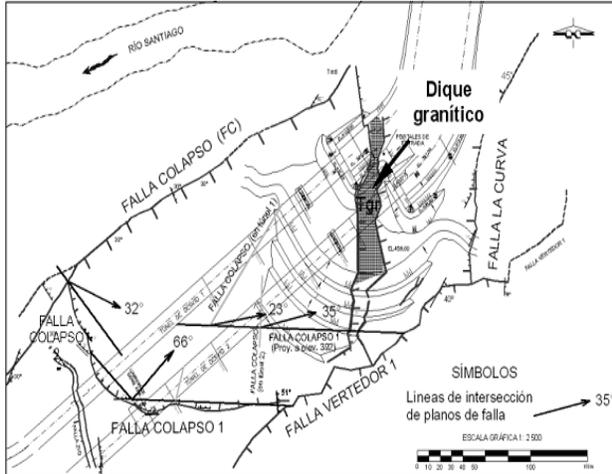
Durante la etapa inicial de construcción que evidenciaron la complejidad geológico-estructural del sitio donde se está construyendo la presa La Yesca. Las fallas geológicas en la margen izquierda se denominaron: Colapso. Colapso 1, Colapso 2, Vertedor 1 y La Curva. Dichas estructuras se caracterizaron como las más importantes debido al espesor de arcilla y roca brechada y alterada que definía su continuidad, en consecuencia se interpretaron como zonas de debilidad de la masa rocosa donde podía ocurrir el deslizamiento.

Figura 2. Principales fallas que delimitan el bloque inestable.

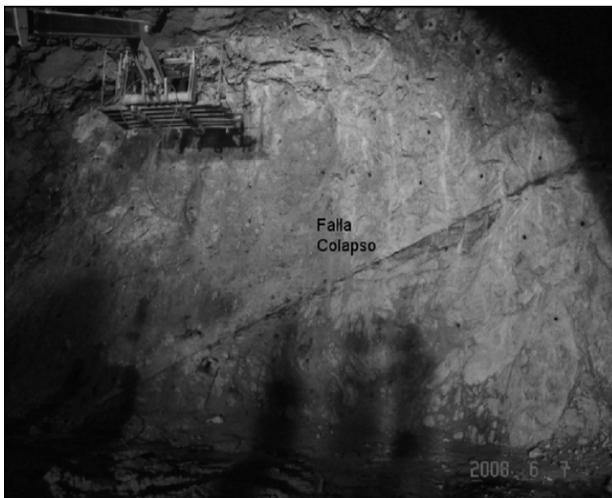
La inestabilidad de la masa rocosa se manifestó también en el cadenamiento 0+085 del túnel de desvío 1, en los primeros 50 m se desarrollaron grietas de tensión en el concreto de revestimiento orientadas al N70°-80°W que indicarían un movimiento hacia el N10°-20°E similar al observado en las estrías de la falla Colapso.

Figura 3. Vista de la falla Colapso dentro del túnel de desvío 1.

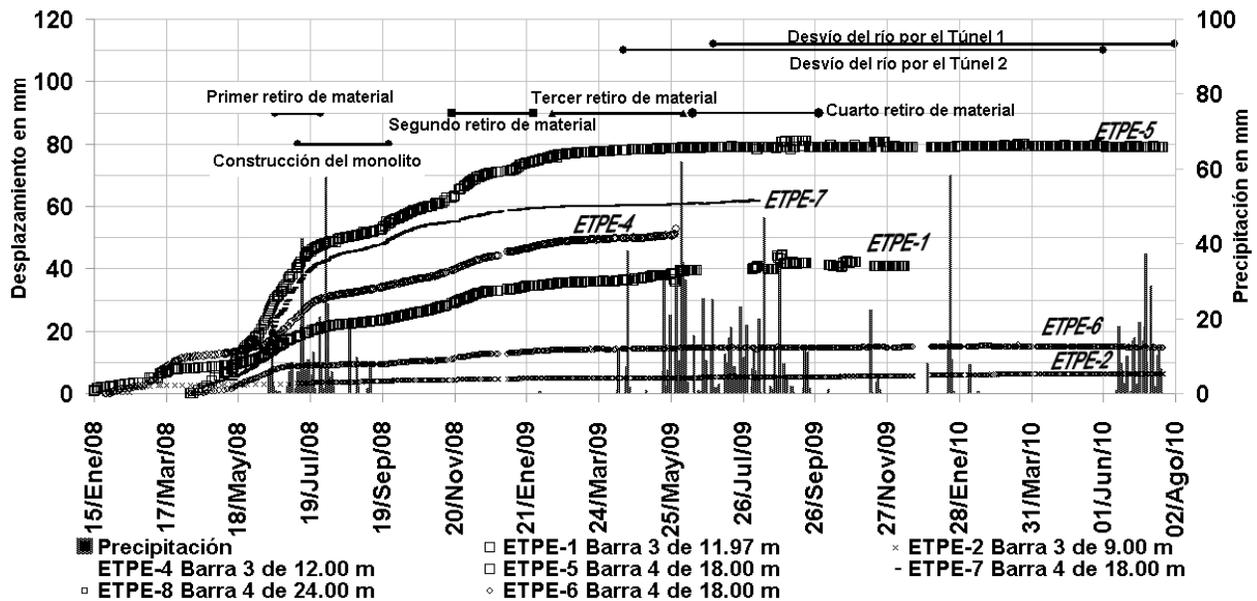
Con el objetivo de verificar la estabilidad de los cortes y la efectividad de los tratamientos en los taludes del portal de entrada se instalaron extensómetros de barra, que registraron desplazamiento debido a la descompresión de la roca, actualmente no tienen incrementos significativos.

Figura 4. Desplazamiento de los extensómetros instalados en los cortes del portal de entrada de los túneles de desvío.

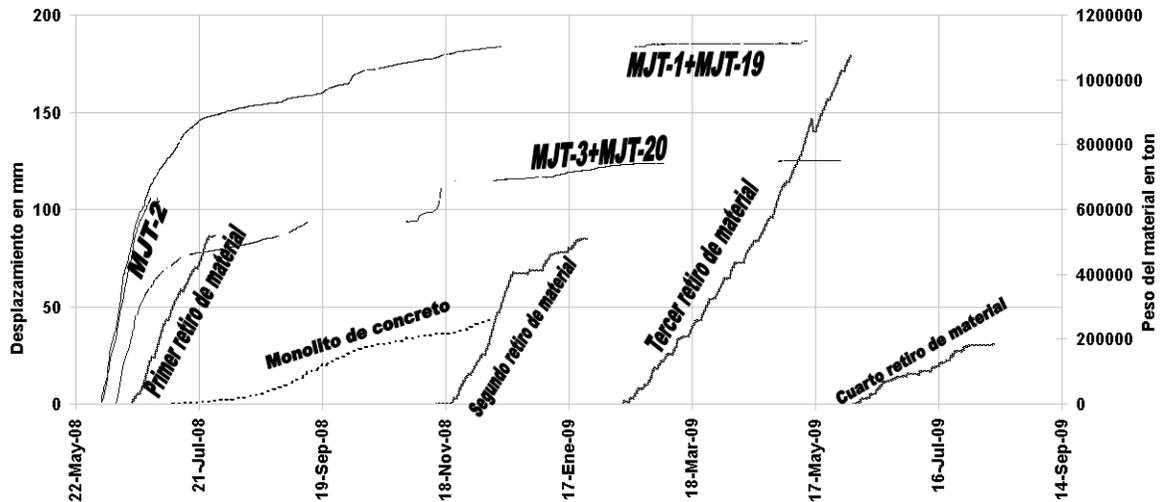
Los primeros medidores fueron los MJT-1, MJT-2 y MJT-3, que registraron las mayores velocidades de desplazamiento, con dirección hacia aguas arriba del cauce casi paralela a los túneles de desvío. El medidor de juntas instalado en el camino 9MI a la Elev. 395 m registró la máxima velocidad de desplazamiento en junio de 2008 con 12,2 cm/mes y en julio de 2008 fue de 2,7 cm/mes reduciéndose considerablemente como resultado del primer retiro de material entre las elevaciones 550 y 535 m, y en agosto fue de 0,8 cm/mes con la construcción del monolito de concreto al pie de la cuña de falla. El siguiente retiro entre las elevaciones 535 y 510 m dio como resultado que la velocidad disminuyera a 0,2 cm/mes.

En el interior del túnel 1 se instaló el medidor MJT-3 que mostró tendencia de desplazamiento con una velocidad de 7,4 cm/mes durante junio de 2008, y como resultado de los trabajos de estabilización la velocidad disminuyó a 1,4 cm/mes en julio. En septiembre de 2008 se destruyó y se reemplazó en octubre con el MJT-20.

Figura 5. Desplazamientos en los medidores de juntas.

Actualmente la evolución del movimiento en la falla Colapso se monitorea con tres medidores de juntas, uno eléctrico en la elevación 415 m, y dos mecánicos en las elevaciones 435 m (camino 6MI) y 520 m, los cuales no muestran incrementos significativos de desplazamiento.

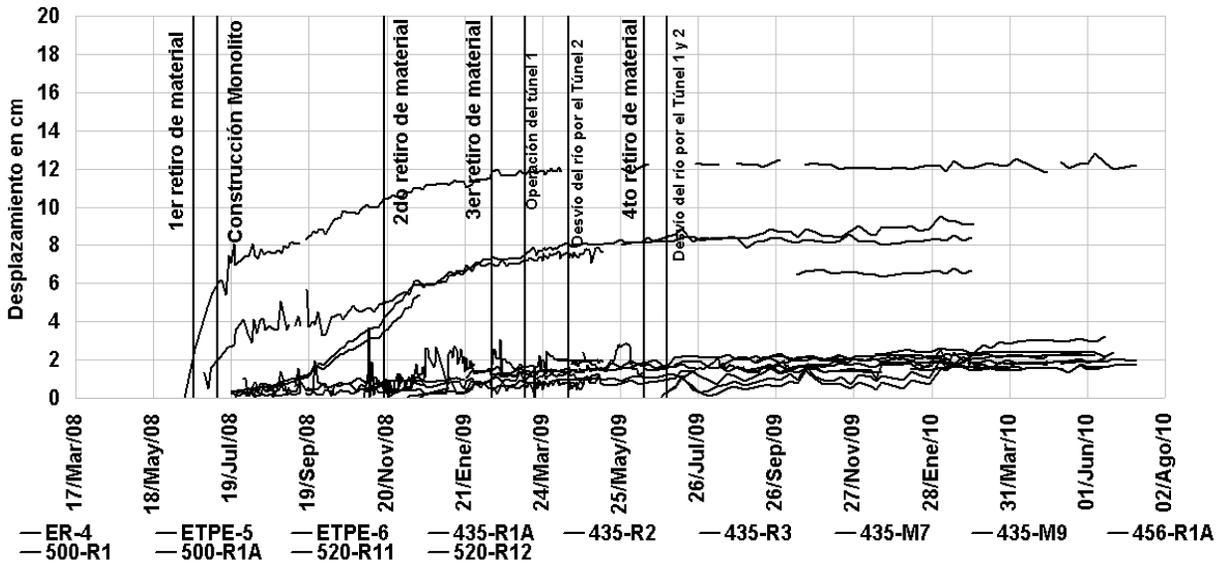
Para conocer los desplazamientos en superficie se instalaron referencias superficiales a diferentes elevaciones, registrando los mayores desplazamientos entre las elevaciones 395 y 535 m y delimitado por las fallas Colapso, Colapso 1 y Vertedor 1. Con el retiro de material entre las elevaciones 550 y 510 m, la velocidad de desplazamiento disminuyó, y después del tercer retiro entre las elevaciones 576 a 500 m, los desplazamientos ya no son significativos.

Figura 6. Desplazamientos en las referencias topográficas.

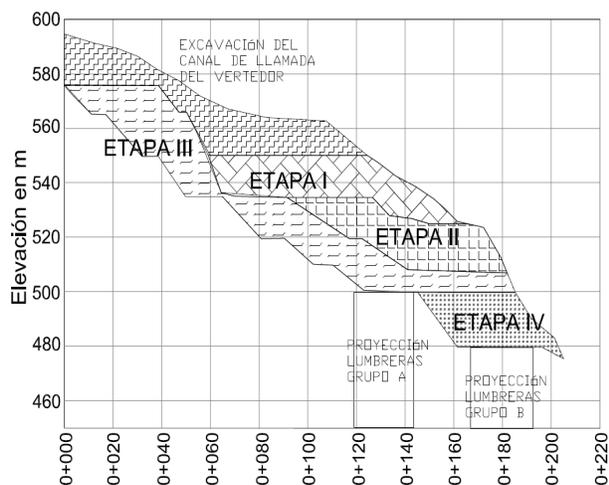
Figura 7. Etapas del retiro de material en la ladera.

- El retiro de material en cuatro etapas, entre las elevaciones 480 y 576 m (Vol. excavado 701,199 m<sup>3</sup>).
- Uso de retardadores en las explosiones de las excavaciones.
- Incremento de peso al pie del portal de entrada de los túneles de desvío con la construcción de un monolito de concreto, y el arroje de los túneles falsos.
- Construcción de casquillo de refuerzo en la zona de influencia de la falla Colapso en los túneles 1 y 2.
- Construcción de 12 lumbreras de cortante (en ejecución).
