# Instrumentación de los bordos del Río De La Compañía y análisis de las mediciones, del km 0+000 al km 10+360

Rafael Gómez H., Evangelina Gutiérrez A. & Reginaldo Hernández R.  
*Subgerencia Seguridad de Estructuras, GEIF. CFE, México*

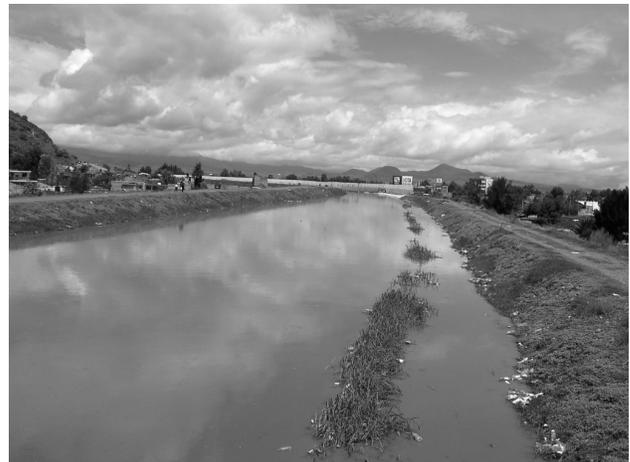
También, la pérdida de bordo libre del Canal origina desbordamientos que afectan gravemente la zona urbana que se ha desarrollado en todo el Valle de Chalco y sus alrededores desde hace más de 50 años (Fig. 3).

Figura 3. Vista del Canal en la que se aprecia la pérdida de bordo libre y construcciones de la zona urbana colindante.

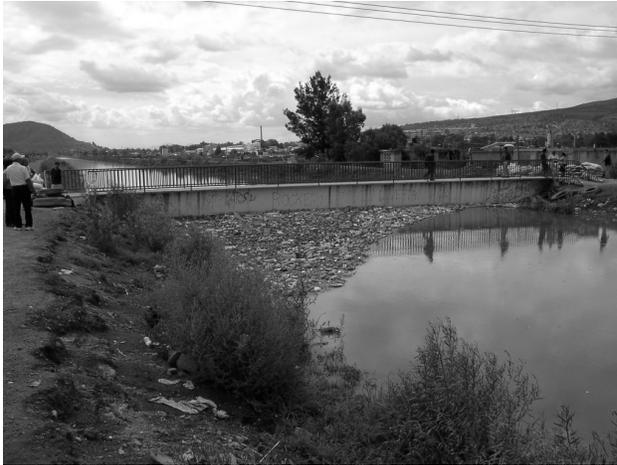
Además, a la pérdida de bordo libre por asentamiento regional, a causa del intenso bombeo, y local debido al peso propio de los bordos y sus diversas sobreelevaciones realizadas, se suma el azolve del Canal y las obstrucciones causadas por todos los desperdicios que portan sus aguas, principalmente el PET (Fig. 4) y azolves, lo cual hace que el peligro de desbordamiento se incremente cada vez más.

En la figura 4 (2003), esta combinación llegó a ser crítica, por lo que los bordos fueron sobreelevados mediante el empleo de tierra reforzada con malla.

Figura 4. Detalle del Canal en el Cad. 6+880 donde se tiene acumulación de PET por un bordo libre muy reducido

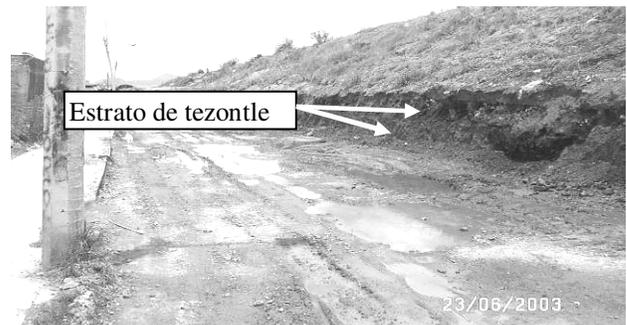
Figura 13. Inestabilidad y heterogeneidad detectada en bordo

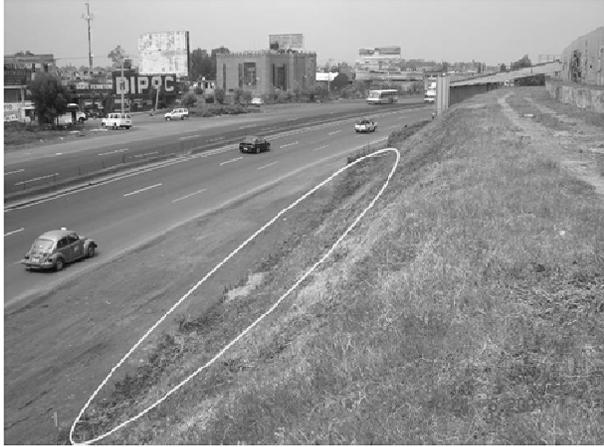
Figura 14. Zona de filtración Cad. 4+052 y el 4+111 de margen izquierda.

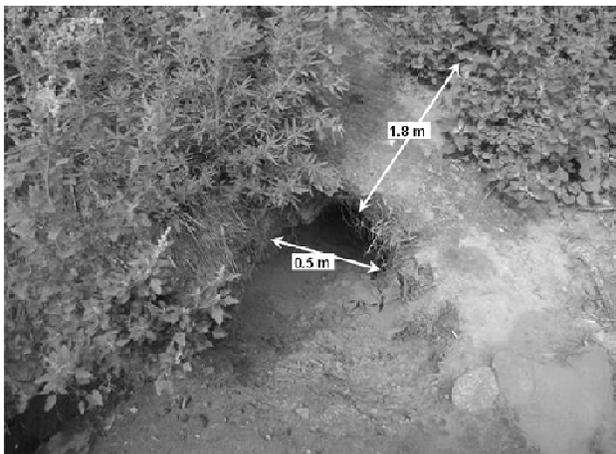
Figura 15. Madriguera encontrada en el bordo derecho en el Cad. 3+982.

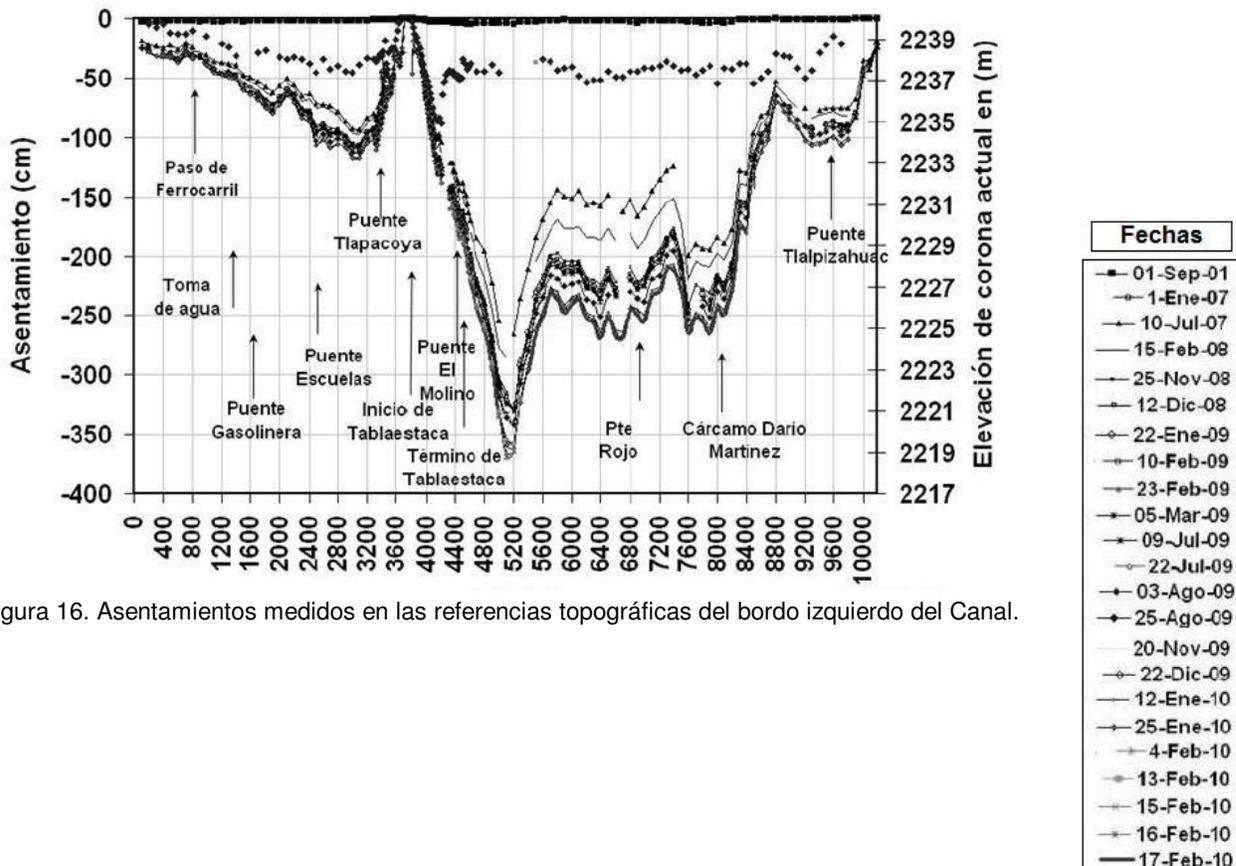
Los asentamientos máximos medidos de 2001 a 2010 en los bordos del CRC, sobre zona lacustre, son del orden de 370 y 346 cm en el Cad. 5+200, en los bordos izquierdo y derecho respectivamente. La distribución de los asentamientos a lo largo del Canal se puede apreciar en las Figs. 16 y 17, en las que se ve claramente que en el cruce con el cerro Tlapacoya éstos son nulos y, por ello, la distorsión angular vertical inducida en la vecindad es muy significativa; en la figura 18, se presentan estas distorsiones angulares para el tramo comprendido entre los Cad. 4+400 a 5+500, en la que cabe destacar que las distorsiones van desde 0.00001 a 0.0067 en la dirección transversal y de 0.069 en la longitudinal; siendo el límite permisible en materiales térreos de 0.0033, por lo que cualquier valor superior se considera suficiente para generar agrietamientos.

Figura 16. Asentamientos medidos en las referencias topográficas del bordo izquierdo del Canal.

Esta situación límite ha sido rebasada ya en los sitios anteriores y posteriores a donde ocurren los asentamientos máximos (ver Figs. 16 y 17) y en algunos puntos se comprueba en los recorridos de campo por la presencia de filtraciones continuas y agrietamientos.

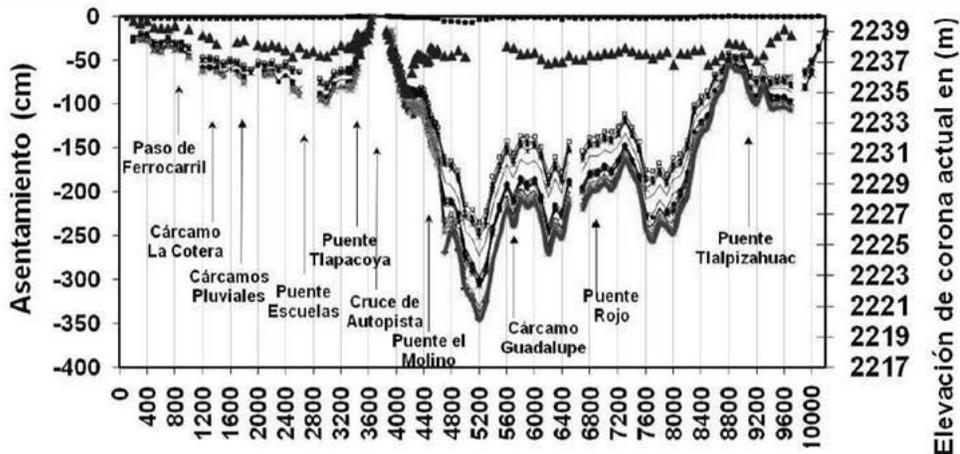
Figura 17. Asentamientos medidos en las referencias topográficas del borde derecho del Canal.

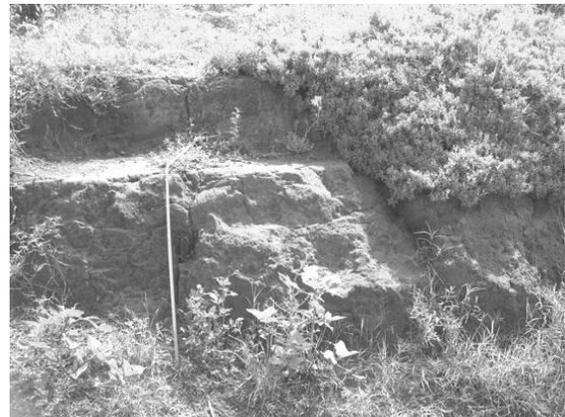
Estas zonas de grietas, en algunas ocasiones se observan sólo superficialmente, mientras que en otras son profundas (Fig. 19) y permiten la comunicación con capas permeables, que facilitan la infiltración por los terrapenes que, aunado a tirantes de agua mayores sobre los bordos y su saturación por lluvia, incrementa la posibilidad de que se presenten filtraciones mayores con arrastre de partículas y eventualmente una falla.

Figura 19. Grieta al pie del bordo en la Zona B.

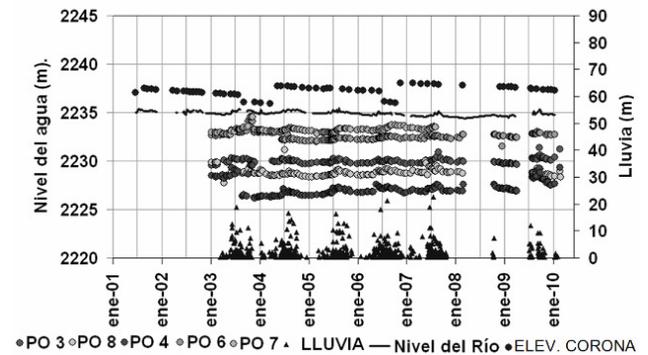
Esta condición se hace más crítica conforme crecen las distorsiones angulares inducidas por los asentamientos; en la Fig. 20 se presenta una gráfica de la medición de los niveles de agua freática en los pozos de observación PO 7, 6, 3, 2 y 4 (este orden es el orden descendente de la posición de los puntos en la gráfica a partir del Nivel de Río), y en ella se observa que en el verano del 2003 hubo un ascenso no estacional en el

nivel de agua el PO 7 y lo mismo parece estar sucediendo desde el verano del 2009 en los PO 3, 2 y 4, lo cual se puede deberse a la presencia de agrietamientos que permiten el paso del agua del río al subsuelo.

Figura 20. Niveles de agua en pozos de observación, zona B.

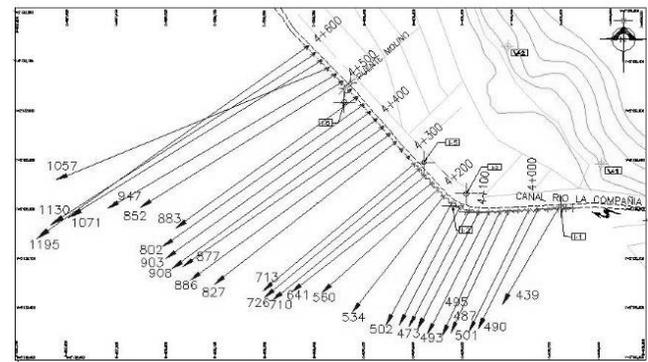
Adicionalmente, se miden desplazamientos horizontales absolutos, referidos a los vértices fijos instalados en el cerro Tlapacoya en las referencias superficiales a lo largo de la corona de los bordos, entre los Cad. 2+000 al 4+600; en la figura 23, se muestran en planta los vectores de desplazamiento superficial del bordo izquierdo, en esta imagen se tiene un valor máximo de 1195 mm, en el Cad. 4+600 entre julio de 2001 y finales de 2009.

Figura 23. Vectores de desplazamiento superficial en el BI a 2009.

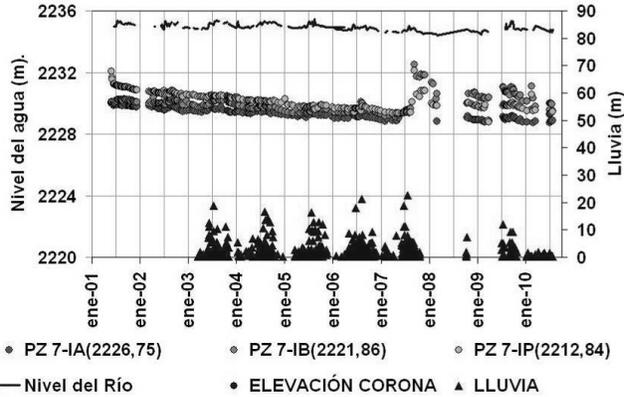
Por otra parte, la medición de los niveles piezométricos indica que sí existe incremento en las presiones generadas en los estratos permeables debido a agrietamientos, formados principalmente en el cauce. Esto se aprecia en la figura 25, en la que los niveles piezométricos medidos entre 2001 y 2010 muestran que a partir del verano de 2007 hubo un incremento de presión en todos los piezómetros del grupo PZ7-I, el cual se ha mantenido casi constante hasta la fecha.

Figura 25 Niveles piezométricos medidos entre 2001 y 2010 en el grupo PZ7-I, Cad. 4+160 (ver Fig. 5).

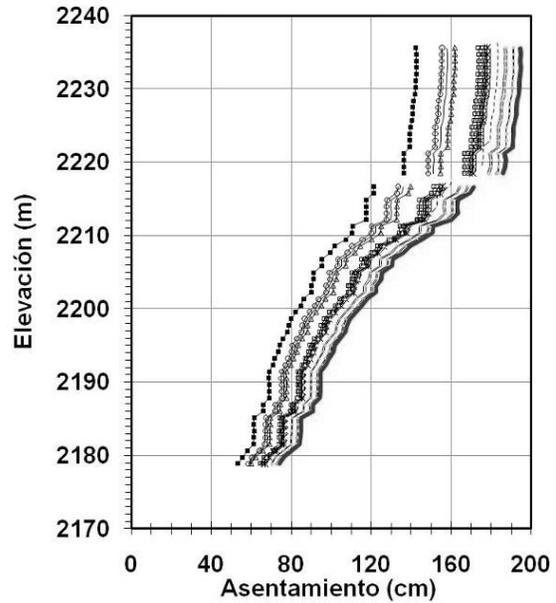
Las tuberías telescopiadas se instalaron en tramos de un metro de longitud, para contar con mayor capacidad de deformación de las mismas; sin embargo, los asentamientos en la zona límite entre los bordos y las arcillas blandas inmediatamente debajo de ellos es mayor y se suma a la mayor probabilidad de agrietamientos debido a esfuerzo cortante. En el caso del inclinómetro I-6 ya se ha agotado esta capacidad de seguir la deformación vertical del suelo, lo cual se denota en la figura 28 por la discontinuidad de la lectura. Nótese la deformación vertical acumulada entre 2001 y 2010 es del orden de 2m.

Figura 26. Asentamiento en inclinómetro I-6, Cad. 4+466 BI.

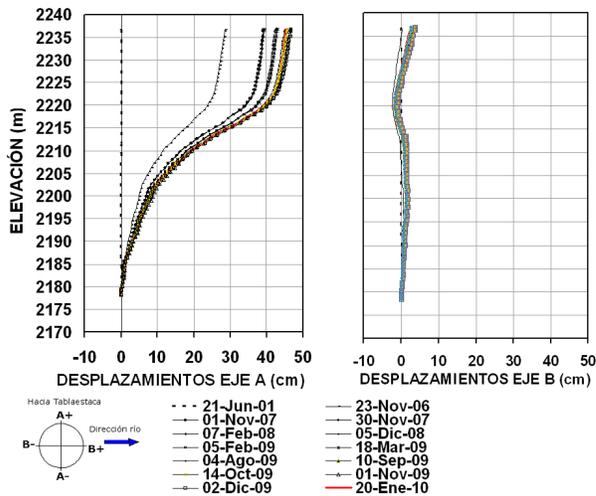
Respecto a los desplazamientos horizontales, los valores mayores coinciden en localización con los verticales, esto es en las zonas limítrofes entre el material del bordo y el inmediatamente subyacente. El desplazamiento se da conforme la dirección de los vectores antes visto, lo cual confirma ambos resultados tanto en dirección como en magnitud (ver Fig. 23 y 27).

Figura 27. Desplazamientos Horizontales en el inclinómetro I-2, Cad. 4+166 (ver ubicación en Fig. 2).
