Análisis geotécnico preventivo en la estabilidad de taludes de la estructura de control del P.H. La Yesca

Edgar Montiel Gutiérrez Comisión Federal de Electricidad. México.

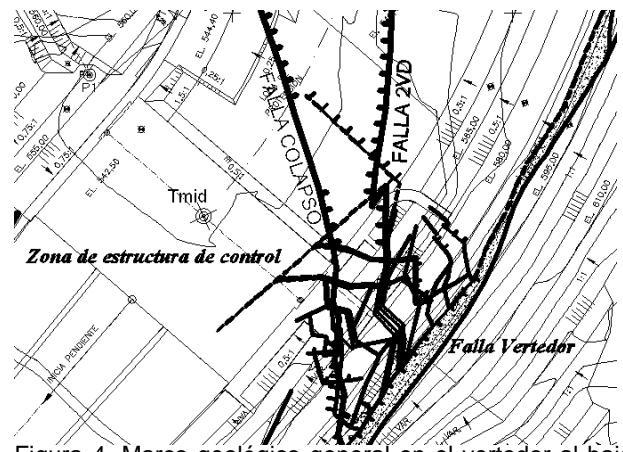
Figura 4. Marco géológico general en el vertedor al bajo de la falla vertedor

Derivado de estas condiciones se estimo entonces la posibilidad de que existiera producto de dicha intersección entre los sistemas una formación de cuñas en las que por la condición de las discontinuidades, la falla 2VD formaba una cuña real con la primer falla tipo colapso que apareció en dicho banqueo, conjunto con el personal de mecánica de rocas en el proyecto se llevo a cabo un análisis tal que determinará las peores condiciones en caso de que esta situación llegara a surgir.

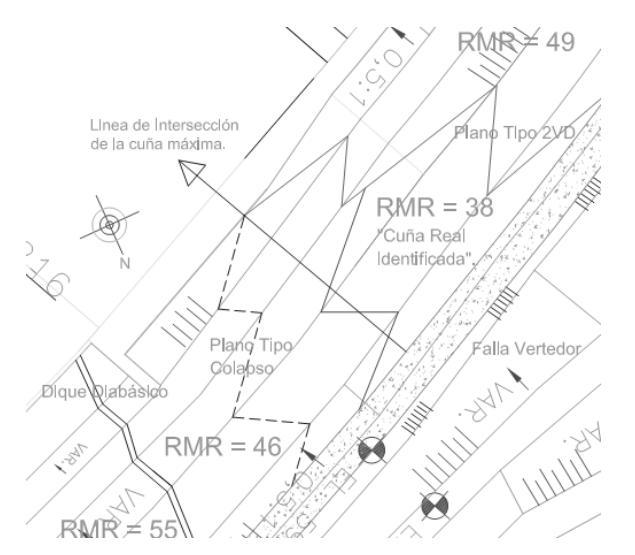
La calidad de la cuña identificada da un RMR=38, siendo este el más bajo dentro de la gama de calidades en el macizo, el límite de este llega hacia el cadenamiento 0+032 donde existe una falla tipo 2VD; hacia aguas abajo su límite lo da una estructura tipo colapso por el cadenamiento 0-009 donde la calidad sube a un valor promedio de RMR =46.

El límite superior de la cuña queda limitado hacia el talud por la falla Vertedor de la elevación 595 hacia arriba, dado que la condición geológica cambia y estos sistemas dejan de existir.

Figura 5. Trazas en superficie de los planos de la cuña máxima del vertedor.

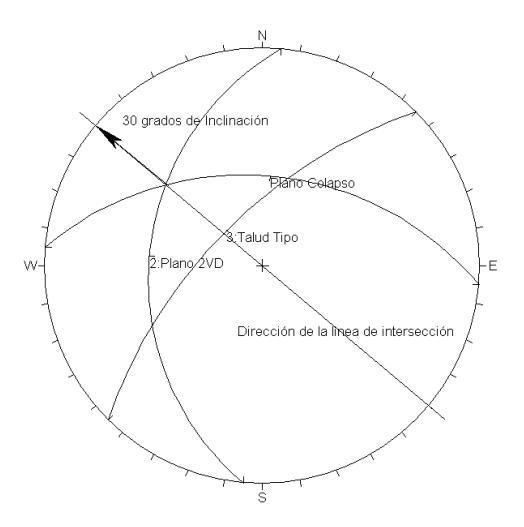
Haciendo un análisis estereográfico se consiguió establecer la cuña máxima que podría existir por la conjunción de estos sistemas teniendo como límite la falla 2VD hacia aguas arriba y un plano supuesto que rompería en la zona del RMR=46 hacia aguas abajo de la cuña real, a raíz de que el criterio establece que la cuña se limita por el tope de la excavación, en la elevación 555.

Figura 6. Estereograma general de la cuña.

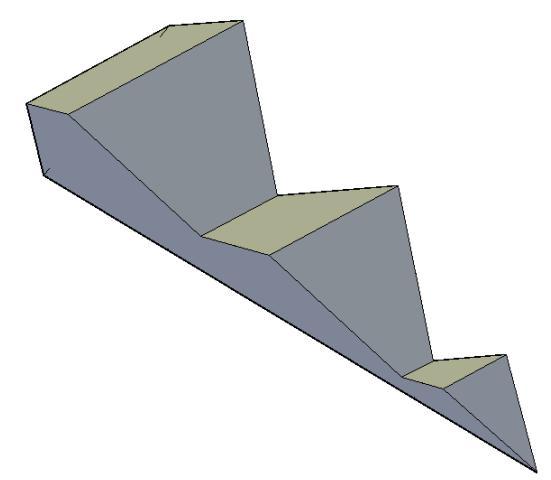
Figura 7. Modelo tridimensional de la cuña.

Este modelo "real" de la cuña concebida, arroja los valores geométricos tanto de los planos como del volumen de la figura, el detallé de las actitudes de los planos se hizo necesario, dado que el levantamiento geológico nos permitía conocer los cambios parciales de rumbo y echado de las fallas y fracturas.

En lo que corresponde al peso volumétrico de la roca, se determino un γ =2.54 ton/m³, con lo que se evaluó un peso de la cuña de alrededor de 38,000 toneladas; así, se determinaron entonces las reacciones en los planos de deslizamiento producto del peso, en los cuales por su inclinación, la cuña se recarga mas en el plano 2VD.

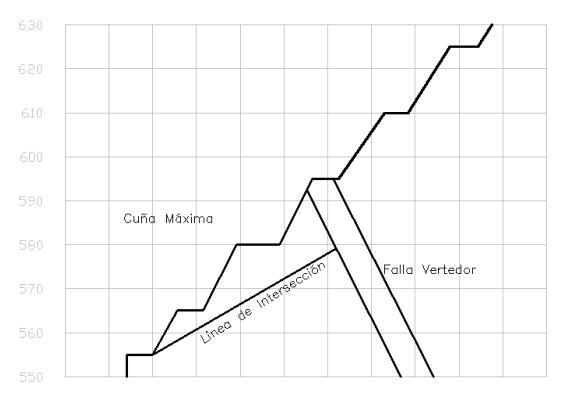
Para las fuerzas de supresión se partió del hecho de que en esa zona la elevación del agua alcanzará como máximo un llenado del 40% de la altura de la cuña en sección, esto cuando se tenga el nivel de aguas máximas extraordinarias, el cual se encontrará drenado permanentemente, lo cual lleva a proponer para efectos de calculo que al menos un 15% de la altura de la cuña se encontrara con supresión en forma constante, dado que en temporada de secas se supone una presión de poro nula.

Figura 8. Sección a través de la línea de intersección de la cuña.

De los resultados obtenidos producto del análisis, se deja ver que el drenaje de la masa debe de ser integro ya que si se llegará a presentar una condición en donde la supresión se incremente hasta en un 28%, la cuña quedaría en estado de equilibrio y si esta se excede la seguridad del talud dejaría de existir.

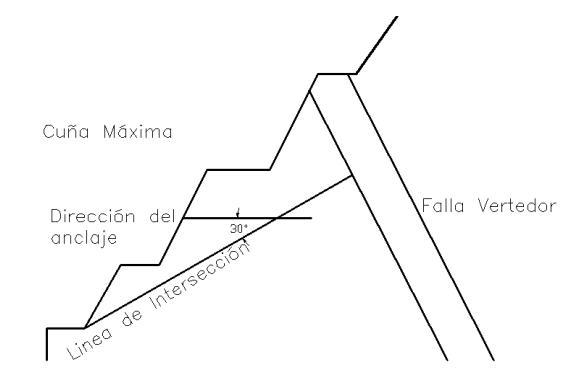
Figura 9. Configuración de la posición del ancla con respecto a la línea de intersección de la cuña.

La tensión que cada ancla tomaría de acuerdo a la configuración antes citada y su posición con respecto a la dirección de movimiento de la cuña, se ve reducida en un 13% con lo que una vez conocido ese valor, nos proporciona entonces el numero de anclas que se usarían para aportar la fuerza de anclaje necesaria para su contención de forma pasiva, resultando un total de 250 anclas.

Distribuyendo este numero de anclas en el área expuesta del vertedor en donde se puede colocar el anclaje nos deriva un patrón tipo 2.7 x 2.7 metros de separación al tresbolillo entre ellas.

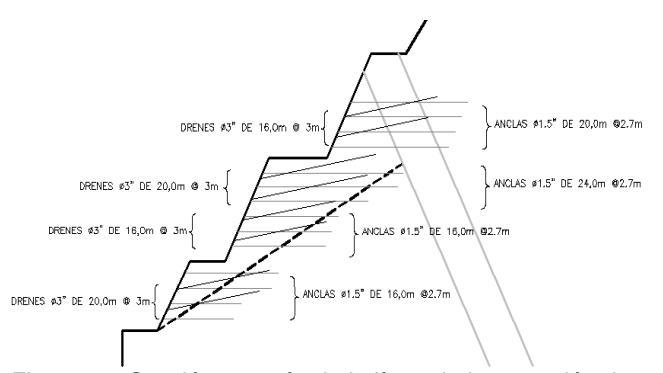
Figura 10. Sección a través de la línea de intersección de la cuña para revisar las longitudes de anclaje y drenaje de la misma.

Dichas longitudes de anclaje, oscilaban entre los dieciséis y veinticuatro metros de profundidad, y los drenajes entre los dieciséis y veinte metros, esto derivado de su inclinación, la zona donde existiría este tratamiento se limitaría a los cadenamiento en los cuales se determino la cuña y se colocarían de manera sistemática en la banda donde esta exista, ósea entre el cadenamiento 0-032 al 0+033.

Para garantizar que no exista erosión en la roca cizallada analizada, se propuso también colocar una capa de concreto lanzado de al menos 5 cm de espesor, esto con la finalidad de evitar que la masa baje en su calidad de roca.
