Report on geotechnical and structural reconnaissance of the El Mayor Cucupah Earthquake, April 4, 2010, Baja California

J.L. Rangel-Núñez, A. Tena-Colunga & A. Gómez-Bernal Department of Materials, UAM-Azcapotzalco, Mexico

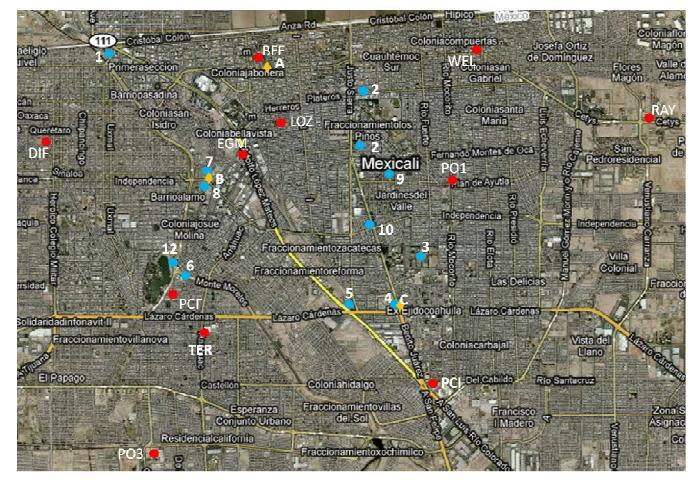
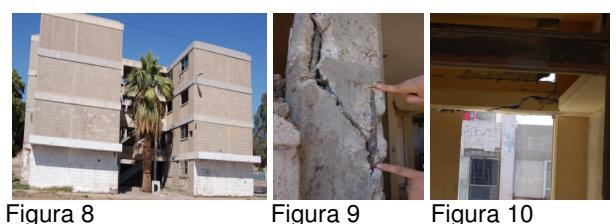
1. Multifamiliares Monte Albán. Estos multifamiliares, cuyo diseño corresponde a los años sesenta, se encuentran ubicados en la planicie de inundación del río Nuevo, y han sufrido daños tanto en sismos pasados (SMMS 1974) como en el recientemente ocurrido. Están compuestos por un conjunto de ocho edificios de cuatro niveles y planta alargada con relación de aspecto mayor de 4, y construidos con base en marcos no dúctiles de concreto reforzado no desligados propiamente de muros de mampostería de bloque recubiertos en sus fachadas con cintillas cerámicas y celosías. En la dirección larga se construyeron muros dentro del marco que se dejaron a media altura formando columnas cortas. En la dirección corta se tienen muros de concreto que rigidizan esa dirección. Cada dos edificios se encuentran comunicados y conectados por un cubo rígido de escaleras de concreto reforzado, las cuales están ligadas estructuralmente a los edificios y, por ello, acoplan la respuesta de los mismos (Fig 8). Si bien los edificios no se colapsaron totalmente, los daños estructurales son severos. Además del desprendimiento de celosías, existieron agrietamientos y fallas por cortante en los muros de bloque que actuaron como diafragmas, sin ser diseñados para ello, principalmente en muros aledaños a aberturas para ventanas. La falta de desligue de muros divisorios de bloque y la presencia de aberturas para ventanas propició que se presentara el fenómeno de columna corta, con una separación de estribos de 25 a 30cm (Fig 9). Se presentaron numerosos agrietamientos en los muros divisorios interiores, unos por deslizamiento/desligue con las vigas superiores, otros por asentamiento del terreno y unos más por cortante. Incluso, se observaron fallas por cortante y por pérdida de adherencia del refuerzo en algunas vigas en su extremo cercano al nudo vigacolumna (Fig 10). Al parecer, en una rehabilitación previa, en algunos edificios se adicionó un marco interior de acero, con poca eficiencia para prevenir los daños en la estructura original.

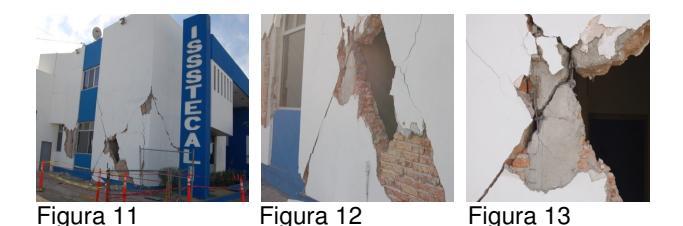
El edificio ISSSTECALI, de dos niveles, sufrió daños estructurales severos que consistieron en grietas importantes que atravesaron los castillos de varios muros, y en otros muros incluso se observaron las varillas de los castillos por no contar con estribos (Fig 11). El sistema estructural, con base en muros adosados dobles de aproximadamente 25cm de espesor (doble espesor), están hechos con ladrillo rojo recocido (Fig 12) y confinados aparentemente sólo por castillos de 25cm x 25cm (Fig 18), pues no se apreciaron dalas (Fig 11). Debido a esta anomalía y al gran espesor de los tableros de mampostería, se desarrollaron fuerzas cortantes de importancia que los castillos por sí solos no pudieron frenar y también fueron penetrados (Figs 12 y 13). Aunque el ancho de los castillos es de 25 cm, su refuerzo es muy escaso: únicamente cuatro varillas de 3/8" como refuerzo longitudinal y estribos de alambrón liso de 1/4" cada 20 cm (Fig 13). Por tanto, resulta claro que los castillos se encontraban notablemente subreforzados para el tipo de mampostería que se construyó y la falla de la clínica se debe, en parte, a emplear mampostería deficientemente confinada.

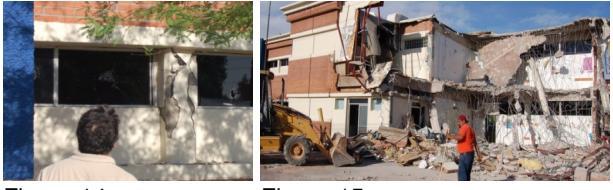
Enfrente a la clínica ISSSTECALI se ubica una escuela privada, que sufrió importantes daños estructurales por el efecto de columna corta en algunos de sus edificios (Fig 14). En la Fig 15 se observan los trabajos de demolición.

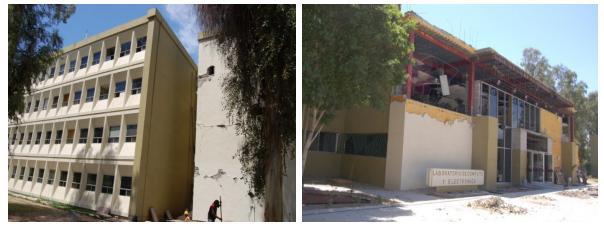
El Laboratorio de Cómputo y Electrónica, un edificio muy flexible con base en marcos de acero (Fig 17), experimentó cuantiosos daños en elementos no estructurales. Una particularidad que se observó en este edificio fue la práctica absurda de adosar un recubrimiento exterior muy pesado con base en mortero y malla, de unos 4cm de espesor, al recubrimiento original. Con ello se agregó de manera innecesaria masa a la estructura.

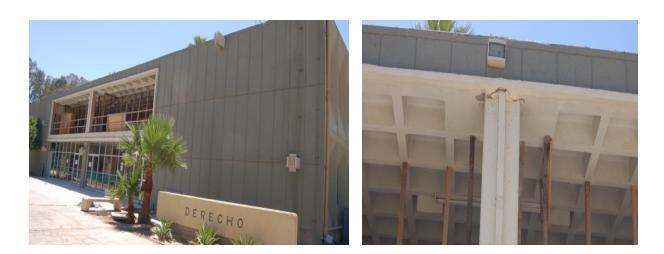
Un tercer tipo de edificios son estructuras con base en marcos compuestos por columnas y losas planas reticulares o aligeradas de concreto reforzado, como la Facultad de Derecho (Fig 18), donde se apreciaron incipiente penetración o punzonamiento de las columnas en los capiteles de la losa (Fig 19), mismos que ameritaron su apuntalamiento.

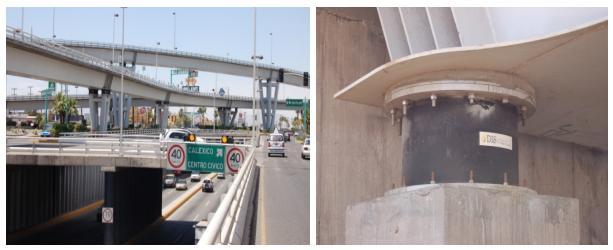
5. Distribuidor Vial Mexicali. Es una estructura recientemente construida en el Blvd. López Mateos y donde se emplea aislamiento sísmico, estructuras de tierra armada para los accesos, y ataguías de contención para el paso inferior. Este distribuidor tuvo un comportamiento sobresaliente durante el sismo, ya que no presentó daño alguno en ninguno de sus elementos.

El distribuidor cuenta con dos puentes principales, el puente Sur-Norte, con una longitud de 495m, dispone de 11 claros, diez apoyos intermedios y dos estribos, mientras que el puente Norte-Sur y su vuelta a la izquierda a la avenida Lázaro Cárdenas (Fig 20) tiene una longitud total de 537m con 12 claros, 11 apoyos intermedios y tres estribos (Cautín 2010). Los apoyos están formados por cuatro columnas de acero rellenas de concreto reforzado con diametros desde 80cm hasta 120cm. La cimentación es con base en zapatas sobre pilas. Se diseñó conforme a las normas AASHTO y se consideró un factor de reducción R=2 para las columnas y R=1 para la cimentación, para reducir la demanda de ductilidad en la estructura y mantenerla dentro del intervalo de comportamiento elástico para los eventos sísmicos que puedan presentarse (Cautín 2010).

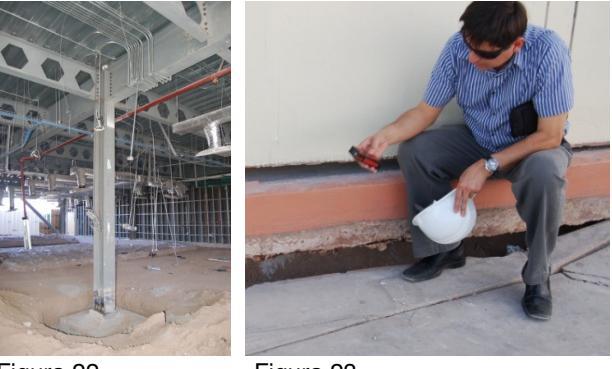
<u>6. Facultad de Ciencias Administrativas de la UABC</u>. Son cinco edificios estructurados con marcos de acero y contravientos, ubicados en la planicie de inundación del río Nuevo. Asimismo, se cuenta con parques, estacionamientos, el puente peatonal y las calles. Todas las estructuras existentes sufrieron daños importantes al descender el nivel de piso por efecto de la licuación del subsuelo, entre 25 y 30cm (Figs 22 y 23).

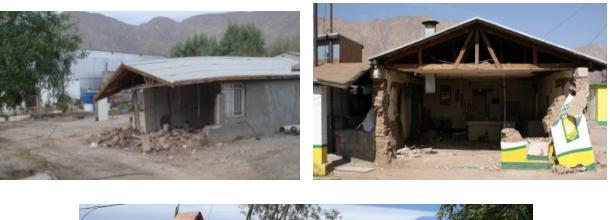
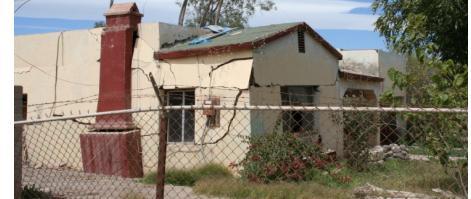
En vivienda se presentaron extensos daños en muros, pisos y techos, sobre todo en estructuras de mampostería no confinada con base en muros de adobe o de bloque de concreto (Fig 24), donde se presentaron colapsos parciales y totales. Un hecho singular que cabe destacar es que se encontró una estructura de mampostería confinada con base en muros de adobe, lo cual es atípico. Aunque la vivienda sufrió daños por la pérdida de sus techumbres ligeras y el agrietamiento por cortante de uno de sus muros de fachada colindante a una abertura no confinada propiamente, se debe resaltar que el adecuado confinamiento proporcionado a los muros de adobe perpendiculares a la fachada salvaguardó su integridad.

Figura 24. Daños en viviendas del Valle de Mexicali.

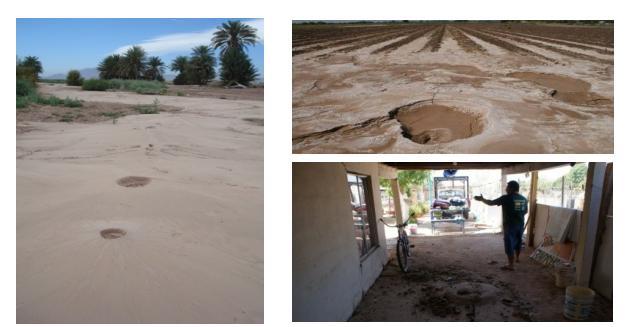
El fenómeno de licuación se presentó de manera generalizada en el valle de Mexicali (Fig 25), tanto a lo largo de caminos (carreteras Estatal #4, Mexicali-San Felipe, etc.), en zonas de cultivo y en poblados (ejidos Durango, Sonora, Nayarit, Oaxaca, Patzcuaro, etc.).

Figura 25. Conos de arena originados por el fenómeno de licuación en el Valle de Mexicali.

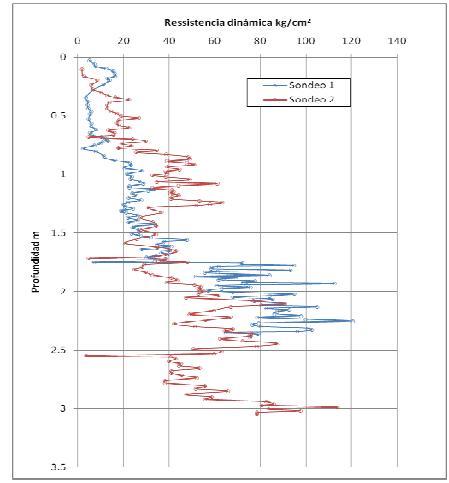
En la Fig 26 se muestra la variación de la resistencia dinámica de cono mediante un equipo ligero (PANDA) en dos sitios donde se presentó la licuación. Obsérvese que los valores son menores de 80kg/cm² hasta los 3m de profundidad, lo cual indica una arena muy suelta.

Figura 26. Sondeo de cono dinámico en zona licuada.
