Cimentación con pilotes. Hotel Punta Madruguilla

Ing. Enrique L. Peón de la Fuente & Ing. Mildrey Alvarez Machado
*Empresa de Proyectos de Arquitectura e Ingeniería, Santa Clara, Villa Clara,
Cuba*

En el hotel Punta Madruguilla, ubicado en el cayo Santa María, dada la mala capacidad soportante que tienen los estratos que conforman el perfil geológico del lugar, se hizo necesaria la técnica de hincas de pilotes de hormigón para servir de base a las edificaciones. En este trabajo se explica toda la experiencia obtenida aplicando este tipo de cimentación, así como, se muestra todo el proceso de análisis y diseño de las piscinas como objetos con características peculiares. El mismo se desarrolló utilizando el Software STAAD Pro 2006.

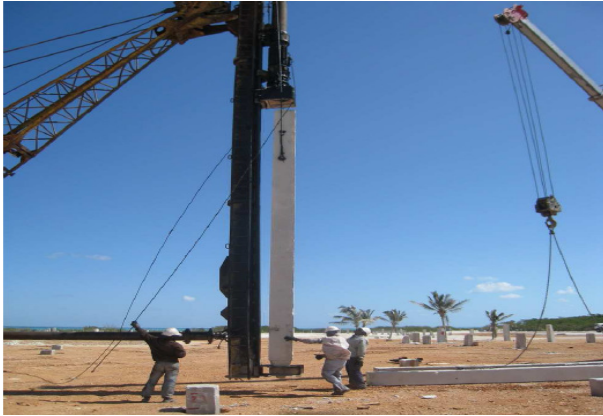
Figura 1. Proceso de hincado de pilote, buscando verticalidad en el martillo delmag.

Después de un análisis de cada cala del estudio de suelo se determinaron 4 tipos de longitudes de pilotes (6m, 7m, 8 m y 9 m) para ser hincados con un martillo delmag, los cuales se calcularon según la fórmula dinámica DELMAG para capacidad de carga de pilotes hincados por un martillo diesel delmag:

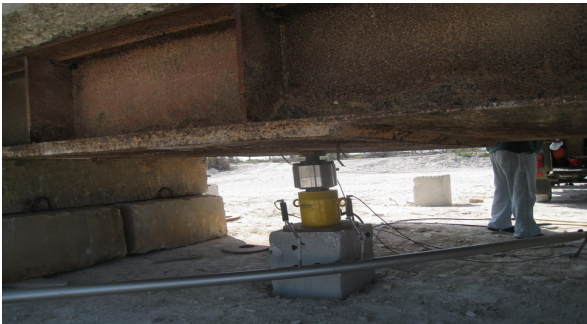
La preparación de la prueba se inició con el montaje de la plataforma metálica cargada con elementos de hormigón armado y la instalación de la instrumentación para el monitoreo de las cargas y los asentamientos en las cabezas de los pilotes de prueba (ver Fig. 2).

Figura 2. Preparación de una de las pruebas de cargas

Para el monitoreo de las cargas se utilizó una celda de presión eléctrica de capacidad 100 ton y precisión 0.01 ton, mientras que, para el monitoreo de los asentamientos se utilizó transductores eléctricos de precisión 0.001 mm. El programa de cargas se diseñó por incrementos del 25%, las cuales fueron controladas en función del asentamiento obtenido en los últimos 30 minutos.

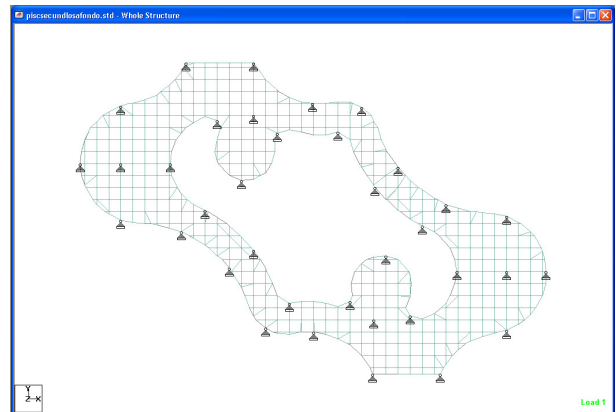
Figura 4. Esquema de Análisis. Piscina Secundaria

A partir de aquí y teniendo en cuenta que tanto la piscina principal como la secundaria tenían formas sumamente irregulares por lo que se hacía muy difícil el cálculo manual se realizó un análisis y modelación de la estructura auxiliándonos del software Staad pro y así conocer con mayor exactitud todo lo que sucedía con cada elemento y en las diferentes posiciones de las piscinas, proporcionando un mayor marco de estudio en cuanto a las posibles soluciones estructurales y resultando una solución mucho más económica que la tradicionalmente usadas.
