Deslizamiento de un talud en el poniente de la ciudad de México

Walter Paniagua-Zavala
PILOTEC, México

In the West zone of Mexico City, a housing project is under construction. During the excavation process, a landslide was presented, after a heavy rain, implying delays in the job site, and interruption of vehicle circulation in the Mexico-Toluca lateral highway. This paper includes the available geotechnical information, the stabilization project, and analysis of possible slide causes, as well as recommendations to monitor the job and continue with construction.

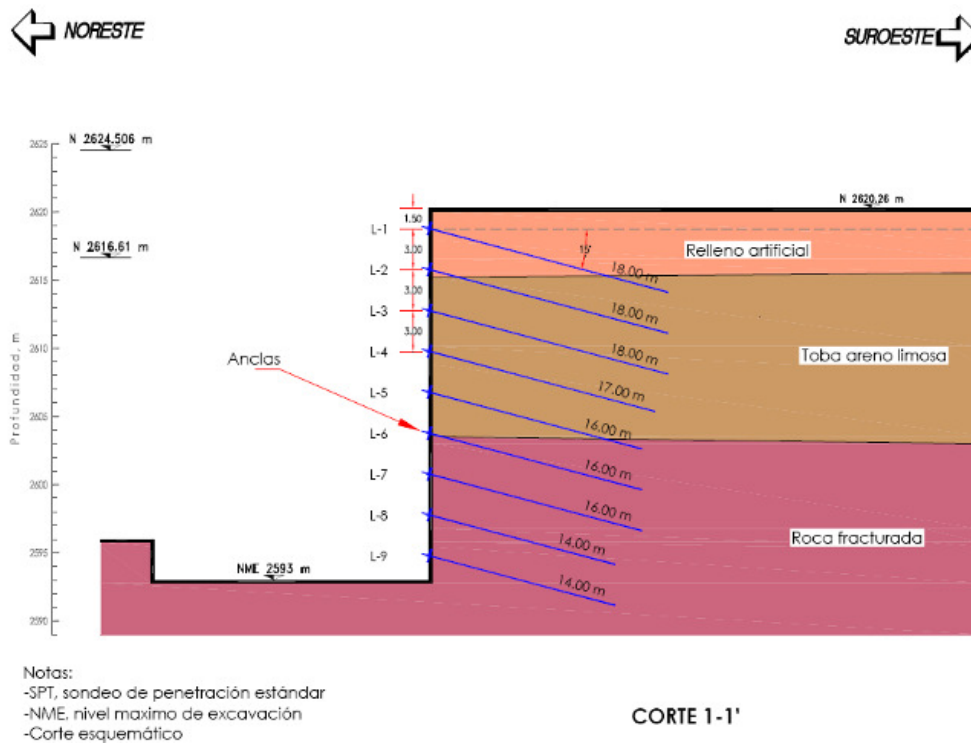
Figura 3. Modelo geotécnico en el sitio y sistema de anclaje (Gutiérrez y Asociados, 2008).

El informe de mecánica de suelos (Gutiérrez y Asociados, 2008) se utilizó para el proyecto en general y para la ejecución del sistema de anclaje; el modelo geotécnico se muestra en la Fig. 3.

Los materiales en la zona del talud que colinda con Prolongación Reforma se caracterizan por un espesor de relleno artificial y posteriormente por una secuencia de tobas areno limosas y roca fracturada. En algunas zonas se identifica un afloramiento de roca, conocido con *Domo Totolapa*. En particular, en la zona de deslizamiento del talud, se observa roca sana y roca fracturada en distintas profundidades, incluso desde el contacto con los rellenos superficiales.

Para el manejo del agua que pudiera infiltrarse por fuera del talud, se recomendaron dos acciones: la primera fue cubrir la berma del talud (en todo el perímetro) con concreto hidráulico; la segunda, en caso de presentarse humedades en la cara del talud, colocar drenes en las zonas que así lo requiriesen.

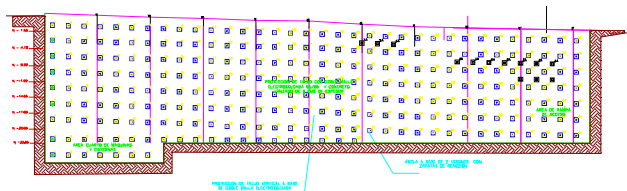
Figura 4. Sistema de anclaje en talud.

Con base en el modelo estratigráfico señalado, se proyectó el sistema de estabilización, con base en anclas postensadas, Figs. 4 y 5 y concreto lanzado reforzado con malla electrosoldada.

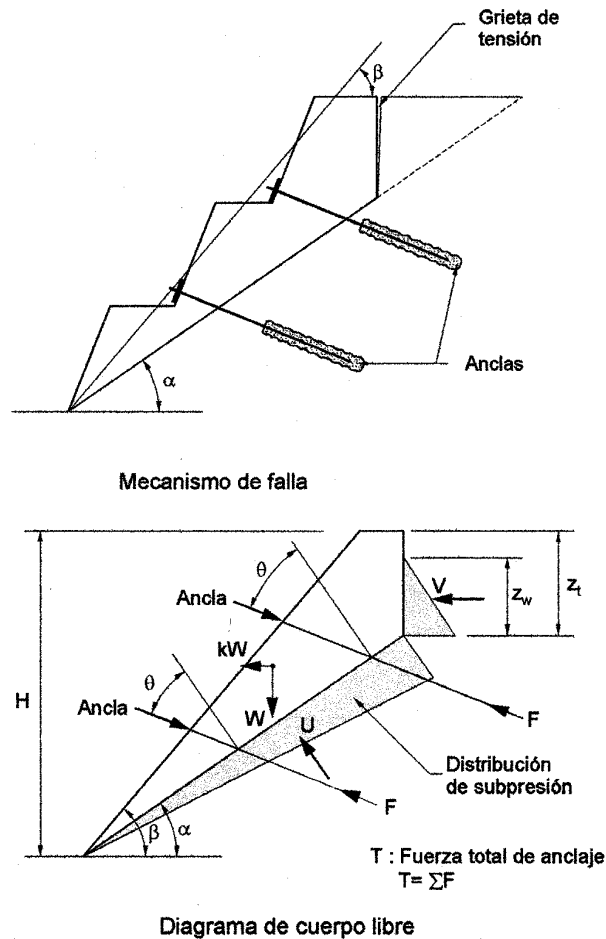
Figura 10. Mecanismo de falla de una cuña.

Se realizó un retro-análisis del caído o inestabilidad que se ha descrito, considerando un talud anclado y el

mecanismo de falla de una cuña deslizante, tal como se muestra en la Fig. 10 (Ovando y Holguín, 2002).

Se dedujo que para anclas de 40 t, aun con las condiciones más críticas de agua y ángulo de fricción, no debió presentarse el mecanismo de falla de cuña que se describió y analizó.
