# Instrumentación de los bordos del Río De La Compañía y análisis de las mediciones, del km 0+000 al km 10+360

Rafael Gómez H., Evangelina Gutiérrez A. & Reginaldo Hernández R.  
*Subgerencia Seguridad de Estructuras, GEIF. CFE, México*

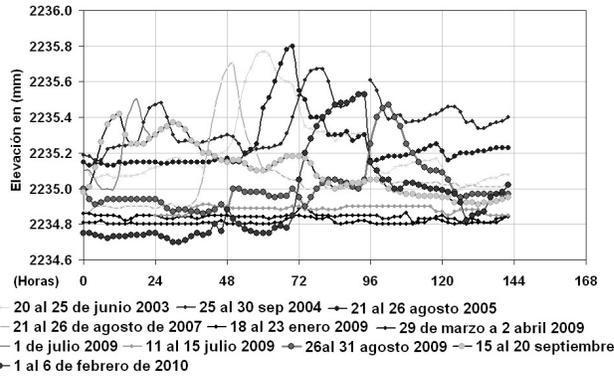
Figura 7. Nivel del río en las máximas avenidas registradas entre 2003 y 2010 (Datos de limnógrafo en Cad. 3+750, BI).

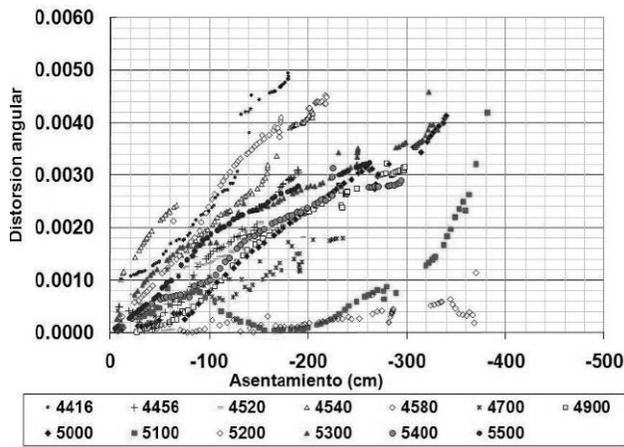
Figura 18. Distorsiones angulares, Cad. 4+410 a 5+500, BI.

Esta situación límite ha sido rebasada ya en los sitios anteriores y posteriores a donde ocurren los asentamientos máximos (ver Figs. 16 y 17) y en algunos puntos se comprueba en los recorridos de campo por la presencia de filtraciones continuas y agrietamientos.

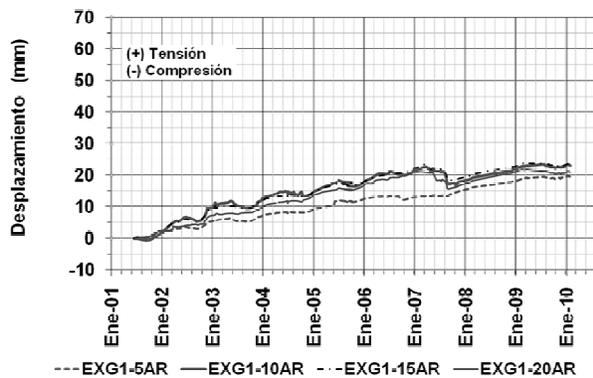
Los desplazamientos medidos con los extensómetros de barra reflejan una sensibilidad a la variación estacional extensión-compresión (Fig. 21); sin embargo, su utilización como instrumento redundante para la medición de las elongaciones en los bordos está limitada, por su longitud restringida (40m: 20m en cada sentido) y, en el caso del EXG1 AR, por la incertidumbre en la efectividad de su anclaje aunada a la presencia de pilotes pertenecientes a los restos de la cimentación del desaparecido puente Tlapacoya (Fig 21).

Figura 21. Desplazamientos en las barra del EXG-1 medidos aguas arriba del bordo izquierdo.

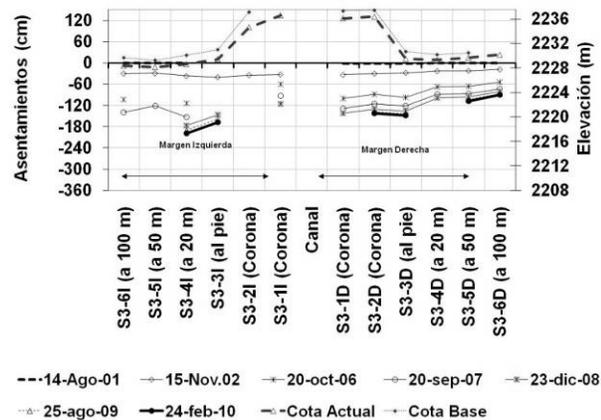
Además de los asentamientos en la dirección longitudinal, en los bordos del CRC se tiene también asentamientos transversales que, a su vez, presentan asimetría respecto al eje del Canal, lo cual también induce distorsiones angulares adicionales (Fig.22).

Figura 22. Asentamientos transversales, Cad. 4+490.

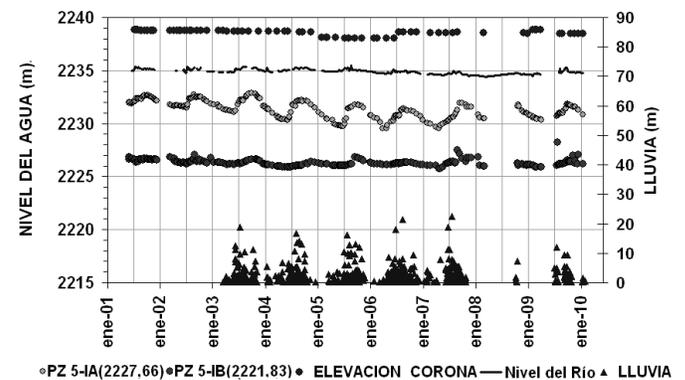
Los piezómetros que se encuentran más cercanos a las zonas aluviales del cerro Tlapacoya presentan una variación estacional notable (Fig. 24).

Figura 24. Gráfica de los niveles piezométricos en el grupo PZ5-I, donde se observan claramente las variaciones estacionales.
