Análisis geológico – geotécnico para el desplante de la cimentación del muro de reposición del plinto del PH. La Yesca.

2011 Pan-Am CGS
Geotechnical Conference

Edgar Montiel Gutiérrez & Vicente Páez Juárez
GEIC, Proyecto La Yesca, Comisión Federal de Electricidad, México

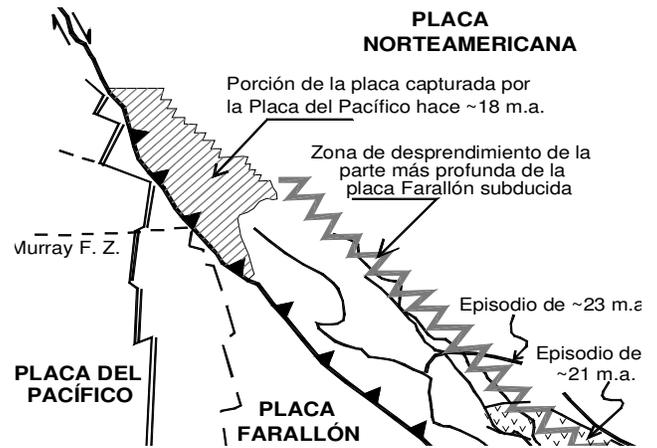
Figura 4. Marco tectónico de la zona de subducción de la placa Farallón.

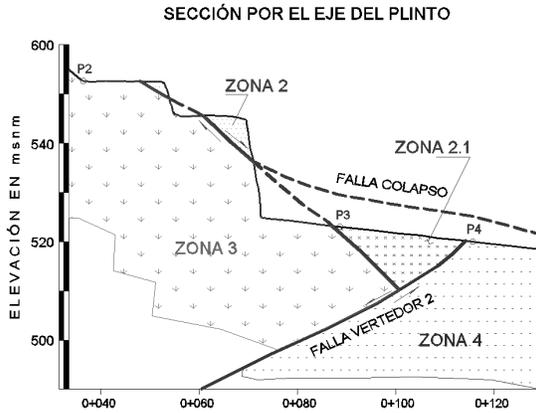
Figura 13. Modelo geológico – geotécnico de las calidades de macizo rocoso en el plinto de margen izquierda del P.H. La Yesca, entre los puntos dos a cinco.
